06 br. 24/14-1  
30.09.2025. god.

# EKSPERTSKI IZVEŠTAJ - DOPUNA

Glavni pregled sa ocenom stanja građevinske  
konstrukcije objekta Gimnazija „Bora Stanković“ i  
Gimnazija „Stevan Sremac“ u Nišu

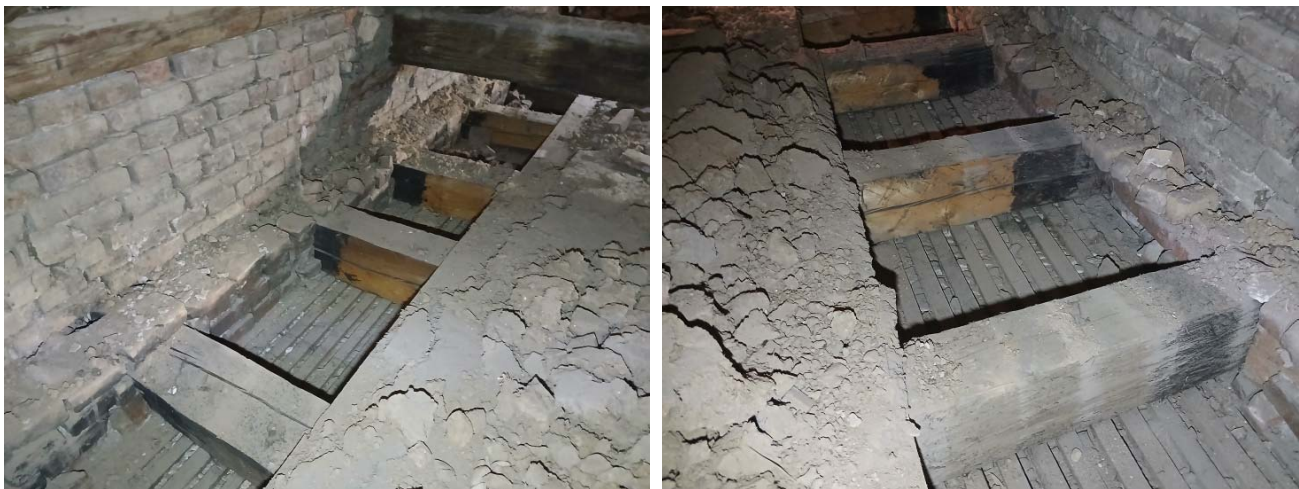
Na pozicijama tavanjača iznad sprata istočnog krila evidentirana je primena drvenih greda različite starosti, što ukazuje da je tavanica do sada već imala jedan ili više ciklusa radova na rekonstrukciji tavanice (Slika 1).

*Slika 1. Izgled tavanjača različite starosti – istočno krilo*

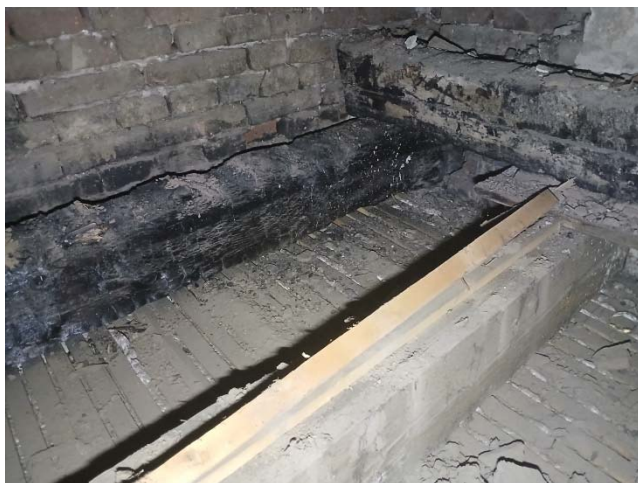
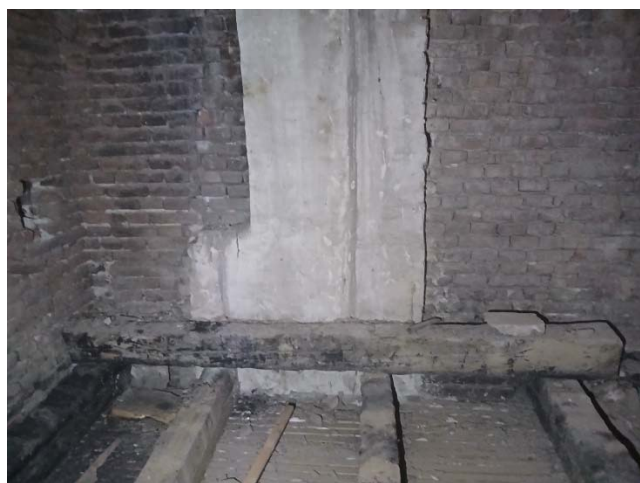
Na delu tavanice iznad učionice 42 primećeni su tragovi požara na tavanjačama uz osu J i osu 9<sup>2</sup>, tako da je izvođaču dana 09.09.2025. naloženo da otkrije preostali deo tavanice, što je i učinjeno narednog dana. Na slikama 2 i 3 prikazane su: nagorela ivična tavanjača, nagorela tzv. „greda menjačica“ i zamenjena greda „skraćenica“. Tragovi reparaturnog malterisanja dimnjaka u osi 9 produžnim malterom ukazuju da je uzrok požara u kome je nekada stradala tavanica bio neispravan dimnjak. Ostali dimnjaci u tavanskom delu objekta premazani su ilovačom i nalaze se u izvornom stanju. Nepravilnost konstrukcijskog rešenja tavanice iznad učionice 42 na delu uz osu 9 ogleda se u lošoj obradi detalja oko dimnjačkih kanala. Detalj je izveden nepravilno uz nepoštovanje minimalnog rastojanja drvenih elemenata od zidanog dimnjaka od 8 cm, tj. minimalno 23 cm od unutrašnje strane dimovodnog kanala do najbližeg drvenog elemenata. Zidani dimnjaci u nivou tavanice nisu ozidani zidom u debljini cele opeke (30 cm) već na ½ opeke (15 cm). Nije urađen adekvatan protivpožarni opšiv oko dimnjaka crepovima u tri reda povezanih malterom od ilovače ili ispunom zazora mršavim betonom. Nagorelim tavanjačama su značajno smanjene dimenzije poprečnog preseka (Slika 4), tako da je njima ugrožena upotrebljivost i nosivost. Neophodna je sanacija celokupne tavanice na delu iznad sale br. 42. Do daljnjeg sala br. 42 se ne sme koristiti. Naloženo je uklanjanje celokupnog nepotrebnog balasta tavanice (demontriranje podašćanja i zemlje) i ograđivanje prostora kako bi se osigurala zabrana pristupa tom delu tavana.

Požar tavanice dogodio se davno pre više desetina godina najverovatnije u periodu kada su dimnjaci još bili u funkciji, tj. pre nego što je objekat prešao na centralni sistem grejanja. Ne postoje pisani tragovi o ovom događaju, a radnici škole potvrđuju da se požar nije desio u poslednje tri decenije. Treba istaći da ovaj požar nema veze sa zapaljenjem krovne konstrukcije iznad sale 42 koji je skorašnjeg datuma.

*Slika 2. Nagorela tavanjača i zamenjena skraćenica iznad sale br. 42 (levo), greda menjačica i reparirani dimnjak u zidu u osi 9 (desno)*

- Tavanica sprata iznad sale br. 42 je oštećena požarom i mora se sanirati, a sala br. 42 se ne sme koristiti;
- Preostale učionice i komunikacioni trakt sprata u istočnom krilu objekta mogu se upotrebljavati, pri čemu je neophodno odmah sprovesti: popravku oslonaca krovnih vezača 20 i 21 <sup>2</sup>, preventivno osiguranje letvi plafona na mestu kaverne 8 (odnosno u zonama ranijeg procurivanja vode sa krova), podašćanje i uklanjanje trenutno skinutog zemljanog nasipa, popravku svih prslina na plafonu.

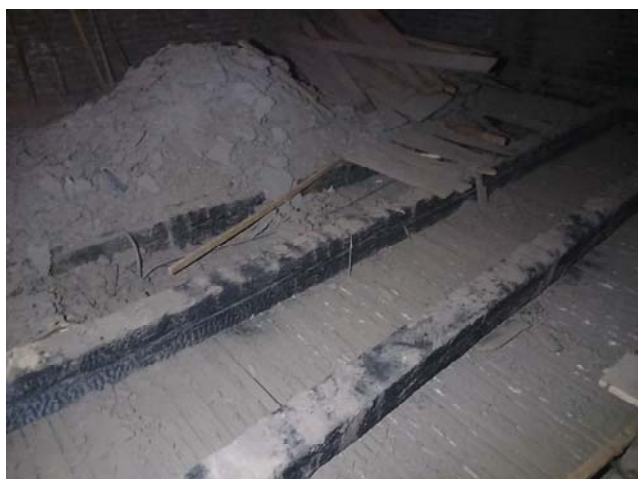
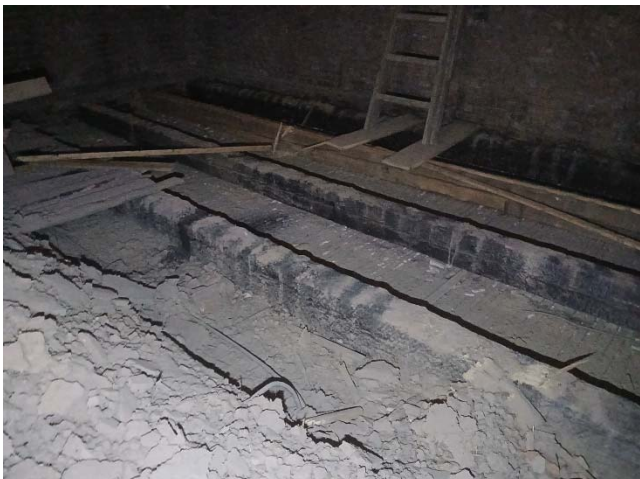
*Slika 3. Nagorele tavanjače iznad sale br. 42*

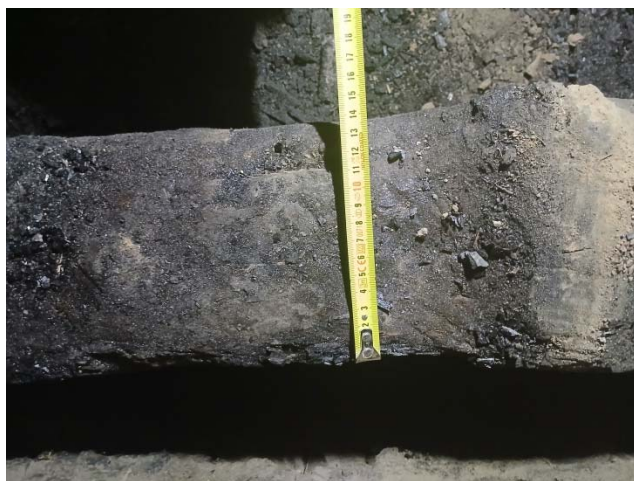
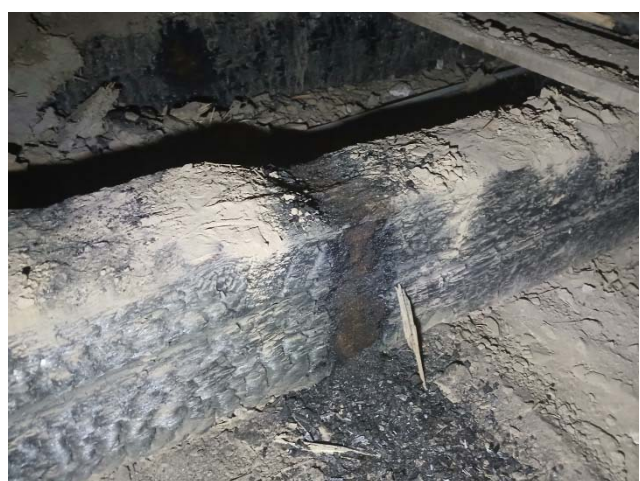
*Slika 4. Nagorele grede - redukcija poprečnog preseka tavanjača iznad sale br. 42*

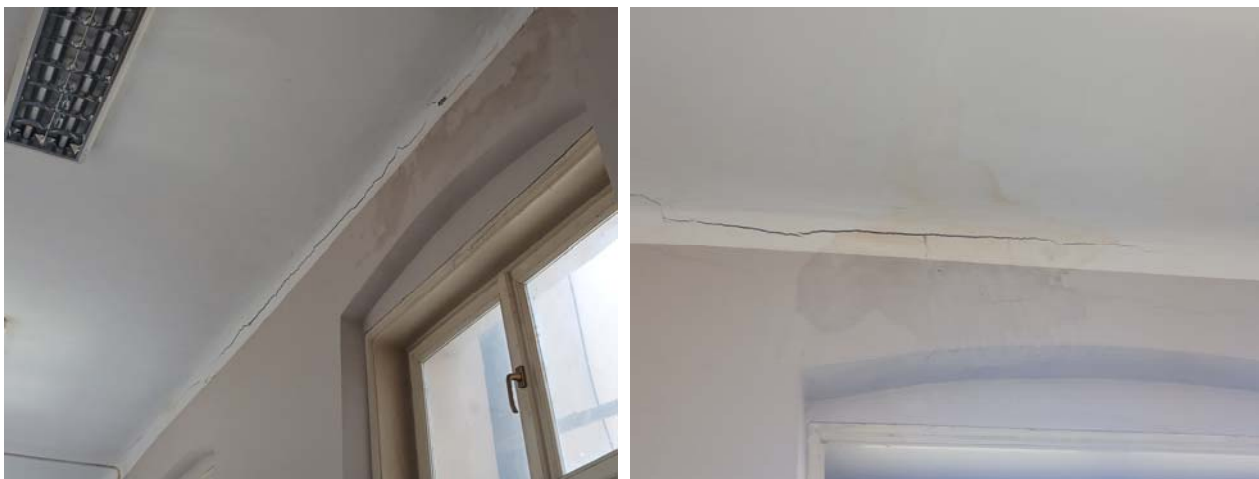
Na delu komunikacionog trakta na zidovima u osama H i 4<sup>2</sup> primećene su novonastale pukotine na spoju plafonske konstrukcije i fasadnih zidova. Uzrok nastanka ovih pukotina su radovi na skidanju podaščanja poda tavana i slaba veza tavanjača i obodnih zidova. Ove pukotine treba sanirati i pratiti da li postoji njihova dalja propagacija (*Slika 5*). Na plafonu u komunikacionom traktu i zidu u osi 4 primećeno je vlaženje koje je posledica sanacije oslonačkog jastuka krovnog vezača br. 21<sup>2</sup> (*Slika 9*).

*Slika 5. Novonastale pukotine na spoju plafonske konstrukcije i fasadnih zidova u osama H i 4*

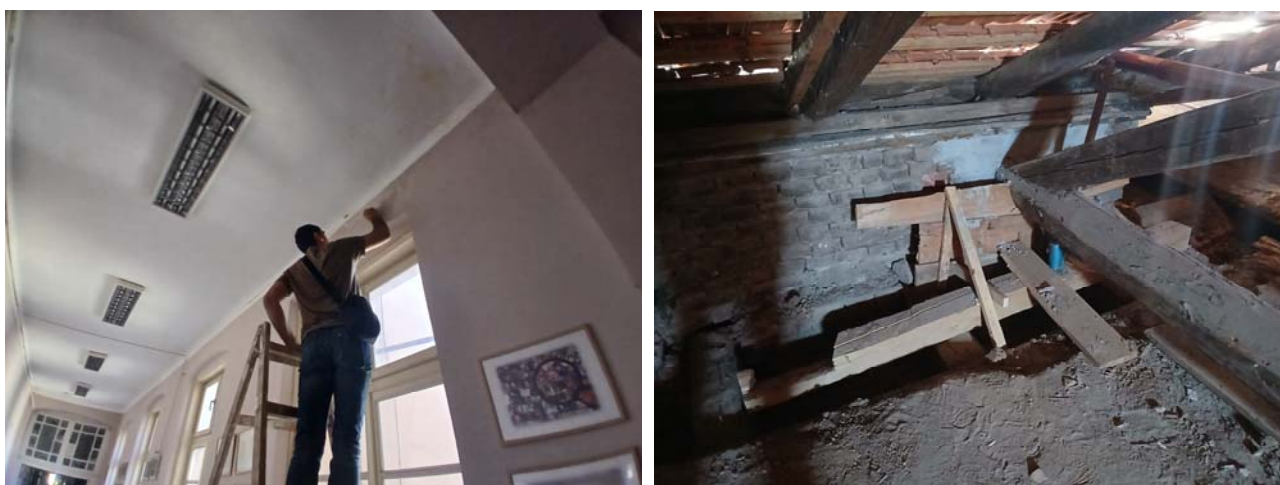
*Slika 6. Pojava vlage na spoju tavanice i zida u osi 4 istočnog krila (levo), sanacija oslonačkog jastuka krovnog vezača iznad mesta procurivanja (desno)*

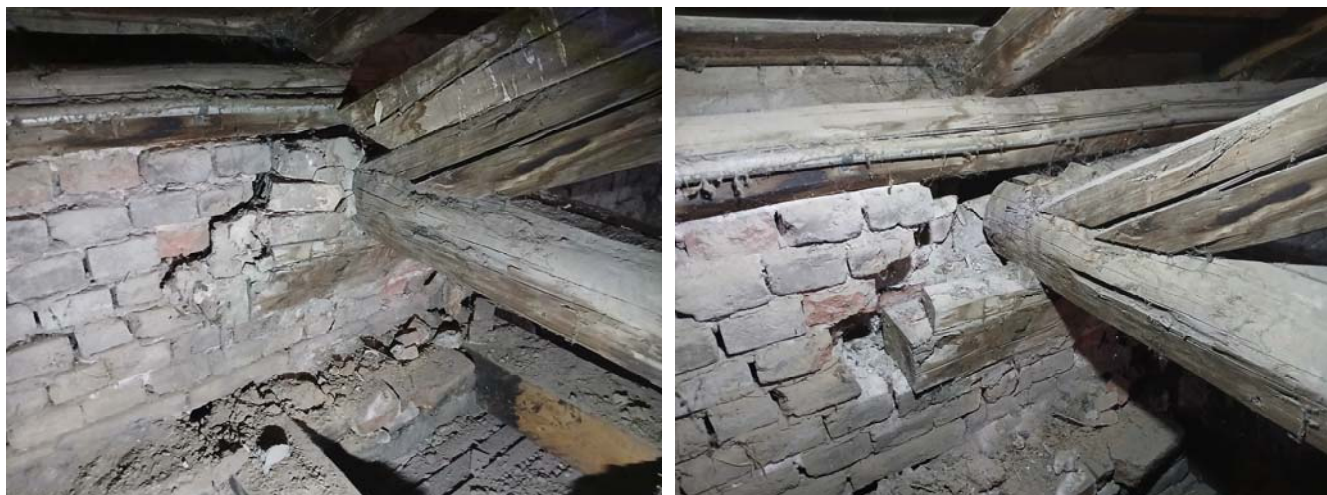
Radovima na uklanjanju podaščanja tavanice izazvana je dalja dezintegracija oslonačke zone krovnog vezača br. 21 u fasadnom zidu u osi 4 (*Slika 10*). Ovaj oslonac se takođe mora urgentno sanirati. Detalj oslanjanja krovnihi vezača mora se izvesti bez „totalnog“ ubetoniravanja drvene zatege uz predhodno nanošenje impregnacionog premaza. Drvenim elementim mora se obezbediti provetravanje, pogotovu čela, koje ne sme biti u direktnom kontaktu sa betonom kako ne bi došlo do upijanja vlage i do truljenja. Prilikom buduće trajne sanacije datu vezu krovnihi vezača i fasadnih zidova dodatno obezbediti metalnim klamfama i ankernim pločama na fasadi objekta kako bi se omogućilo poprečno utezanje nadzidka venca, tj. prihvata sile zatezanja, i sprečilo dalje razmicanje fasadnih zidova. Izostanak veze metalnim klanfama evidentiran je i na spoju fasadnih zidova i tavanjača. Ovo je rezultiralo razmicanjem

*Slika 7. Stanje oslonca glavnog vezača krova u istočnom krilu (levo), stanje nakon otvarnja oslonca (desno)*

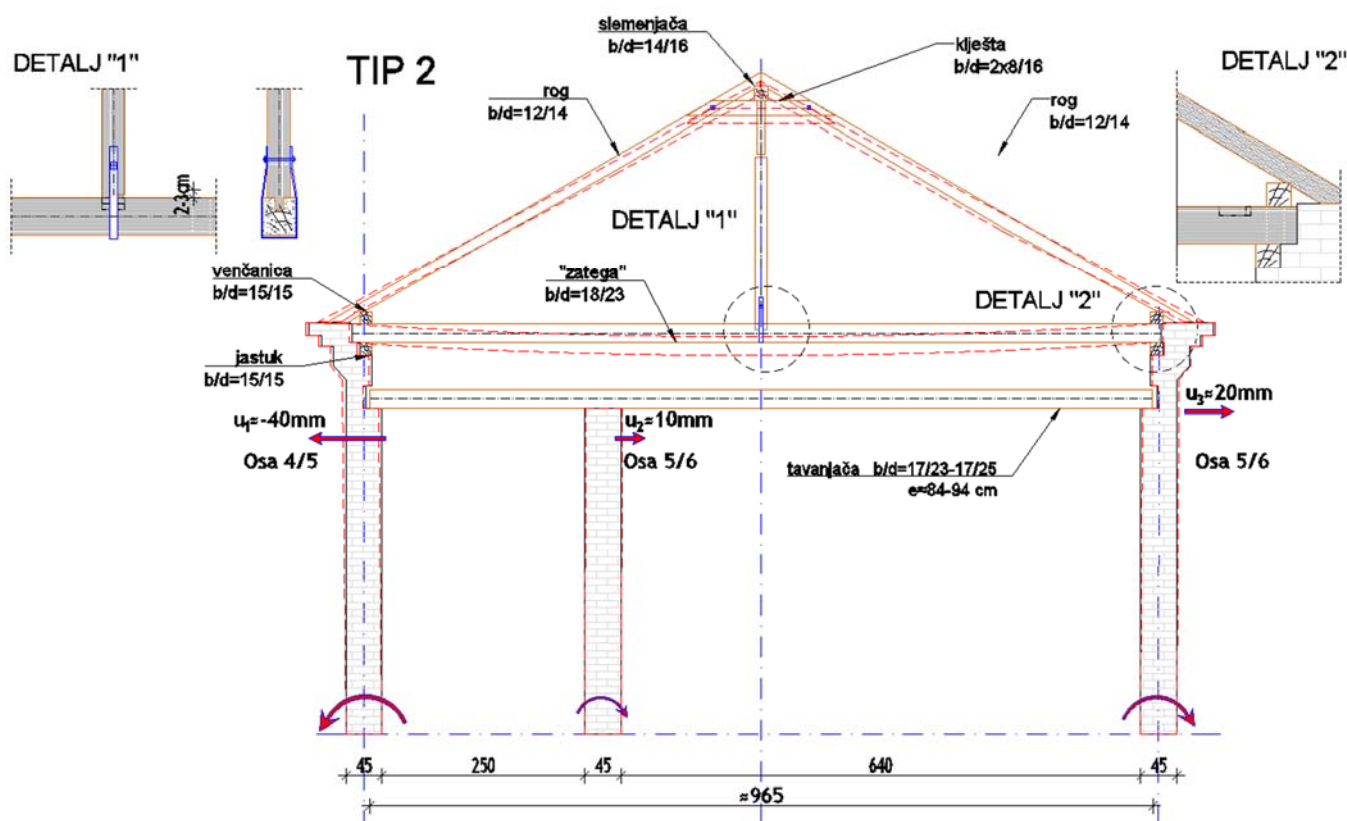
zidova koje je u istočnom krilu najizraženije na delu između osa 4 i 6<sup>2</sup>. Izmereni otklon krune zidova kreće se u opsegu od 10-40 mm (*Slika 11*). Mestimično razmicanje zidova sprata je posledica njihove rotacije usled unosa horizontalnih reakcija krovne konstrukcije u kruni venca. Razmicanje zidova je evidentirano na više mesta, a vremenski period njihove deformacije van svoje ravni odvijao se najverovatnije neposredno nakon izgradnje. Imperfekcije zidova su golim okom vidljive na mestima špaletni prozora koji su postavljeni u vertikali (*Slika 12*). Razmicanju zidova u značajnoj meri se suprotstavljaju poprečni zidovi koji razdvajaju učionice, tako da su značajnija odstupanja od vertikalnosti zidova sprata evidentirana mahom u komunikacionom traktu i u većim salama kao što je učionica br. 40<sup>2</sup>.

*Slika 8. Princip razmicanja zidova sprata na delu istočnog krila između osa 4 i 6*

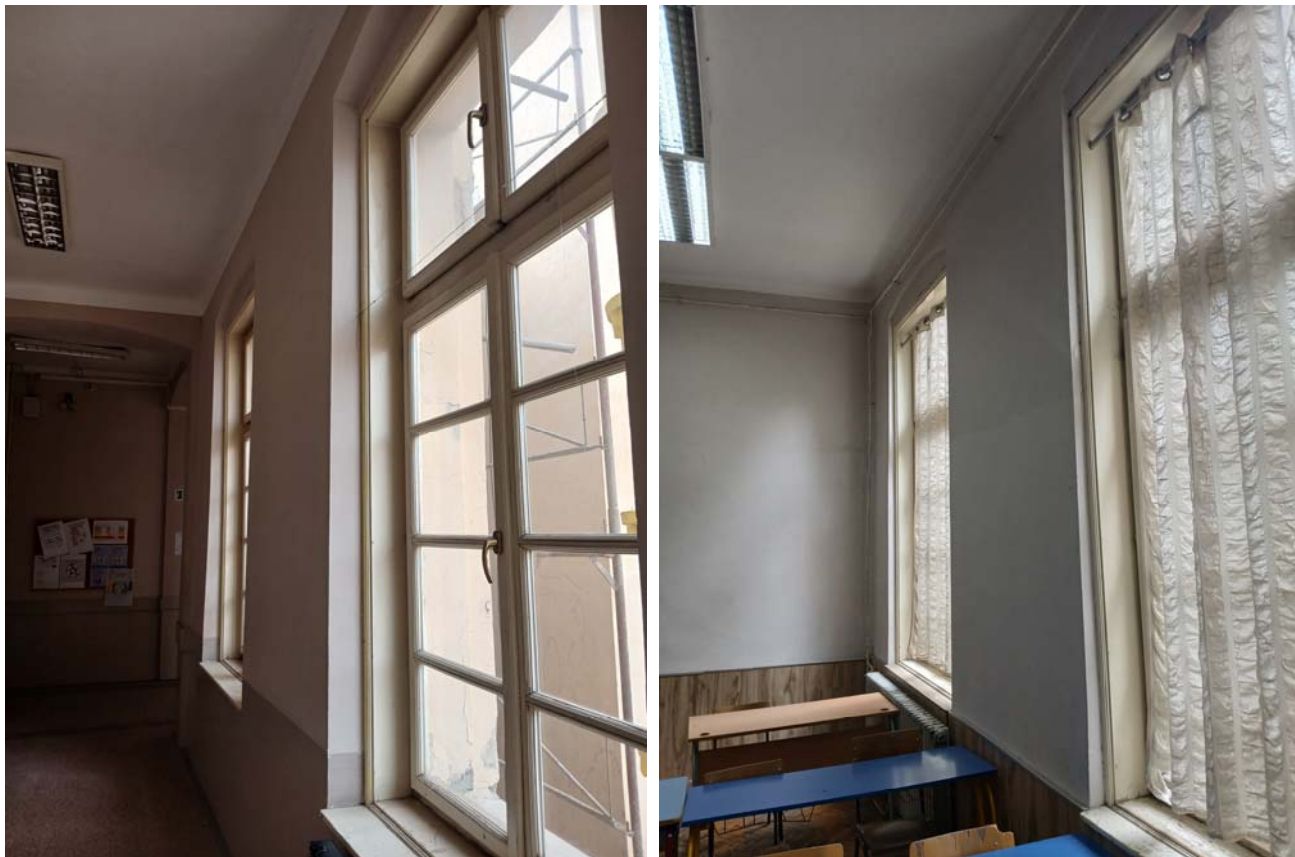
*Slika 9. Imperfekcija zidova usled naginjanja ka „spolja“ vidljiva na mestima nejednake širine špaletni prozora istočnog krila (levo), zapadnog krila (desno)*

- Geometrijske imperfekcije pojedinih zidanih zidova rešavati u okviru radova III i IV grupe radova po prioritetu <sup>1</sup>.

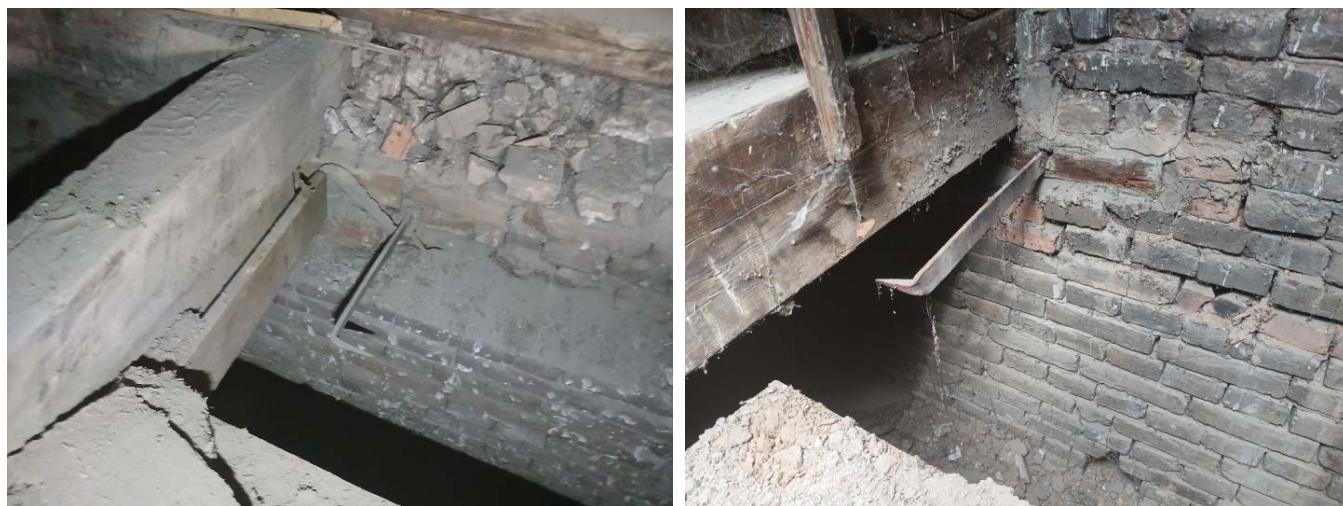
*Slika 10. Izostanak klanfi na delu tavanice iznad svečane sale*

Horizontalno razmicanje zidova sprata u nivou tavanice je dominantno uslovljeno neaktivnošću metalnih klanfi koje, iako su prisutne, nisu usidrene u drvene tavanjače (Slika 10). Ovo je naročito važno istaći na delu tavanice iznad svečane sale zbog velike visine zidova i odstupanja od izvornog rešenja tavanjske konstrukcije. Trenutna konstrukcija iznad svečane sale je drugačija po konceptu u odnosu na preostali deo tavanice sprata. Prilikom nekadašnje rekonstrukcije tavanice iznad svečane sale napuštena je dispozicija oslanjanja tavanjača na fasadne zidove sa ekvidistancom tavanjača od 80-90 cm (Slika 11) i prešlo se na koncentrisano oslanjanje tavanice u osama krovnih nosača (Slika 12). Neposredno uz krovne

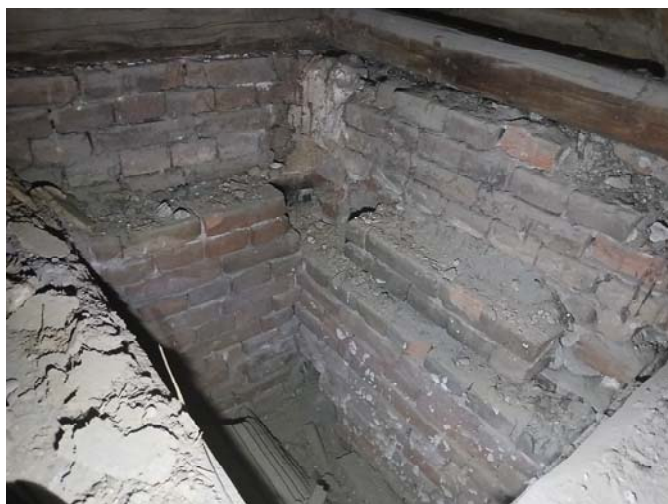
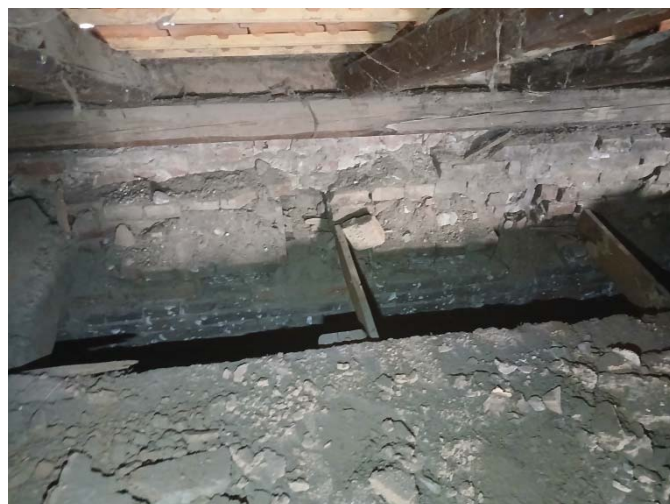
*Slika 11. Tragovi oslonačkih „gnezda“ tavanjača izvorne konstrukcije tavanice iznad svečane sale*

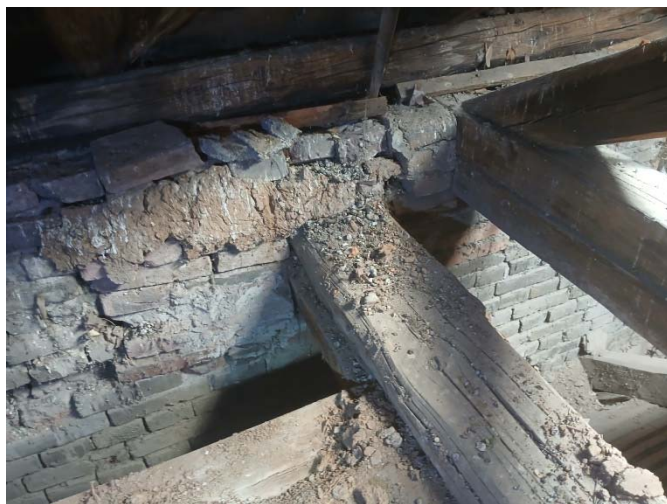
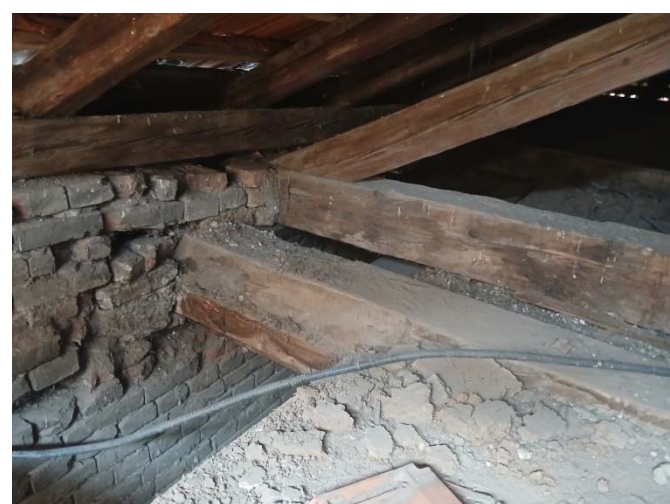
Udvajanje primarnih tavanjača i krovnih vezača usloвила je koncentraciju naprezanja u zidovima u zoni oslonaca. Usled rotacije oslonačkih preseka drvenih elemenata došlo je do destrukcije zidanog sloga na većini oslonaca (*Slika 12*). Evidentirana je i pojava neadekvatnog oslanjanja u vidu male dubine oslonca i grube pripreme oslonačkog gnezda (*Slika 14-levo*). Na narednoj fotografiji vide se tragovi saniranja oslonačke zone ilovačom i krečnim malterom (*Slika 14-desno*), što ukazuje na probleme sa osloncima i u ranijem periodu. Opšte stanje tavanice iznad svečane sale je zadovoljavajuće, ali su oslonačke zone kompromitovane i moraju biti sanirane. Loše stanje oslonaca nije akutno, već su oni u nezadovoljavajućem stanju desetinama godina. S obzirom da je raspon tavanice svečane sale, uz raspon centralnog hola, najveći u starom delu objekta, aktivnosti u cilju sanacije oslonaca treba izvesti blagovremeno u okviru druge faze radova navedenih u Osnovnom ekspertskom izveštaju <sup>1</sup>. Do tada se zabranjuje upotreba svečane sale.

*Slika 12. Dezintegrirani oslonci glavnih nosača tavanice i krovnog vezača iznad svečane sale*

- Oslonačke zone tavanice i krova iznad svečane sale su kompromitovane i moraju se sanirati;
- Svečana sala ne sme se koristiti;
- Tavanice iznad dograđenih sanitarnih čvorova kod centralnog hola se moraju sanirati, a ovaj deo objekta se ne sme koristiti;

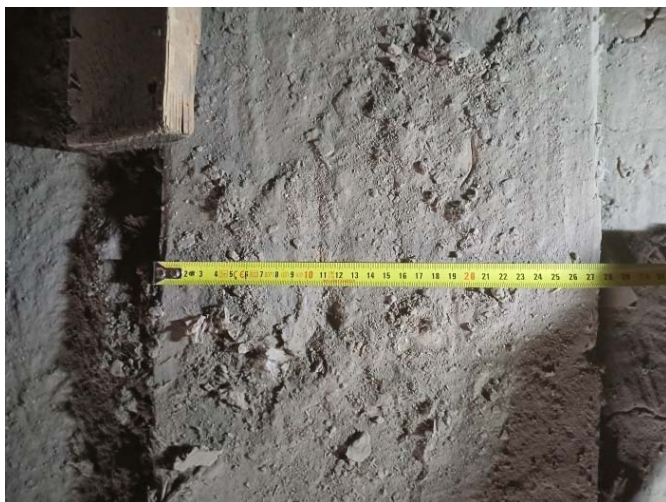
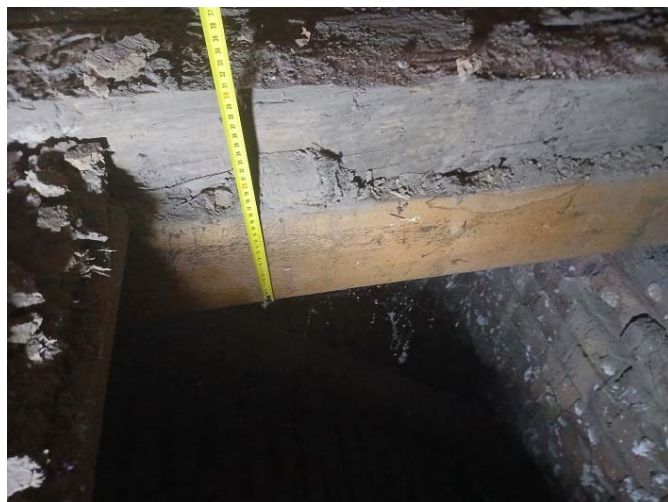
vezače postavljene su jake primarne tavanjače dimenzija  $b/d=28/30\text{cm}$  (*Slika 13*). O primarne tavanjače obešene su okagače koje nose sekundarne tavanjače. Sekundarne tavanjače se ne oslanjaju na fasadne zidove već su završene u ravni preloma profilacije plafona. Profilacija je formirana kosnicima a podašćanje tavana je po obodu svečane sale izvedeno preko colovih daski postavljenih na „kant“ (*Slika 11-desno*).

*Slika 13. Glavni nosači tavanice iznad svečane sale  $b/d=28/30\text{cm}$*

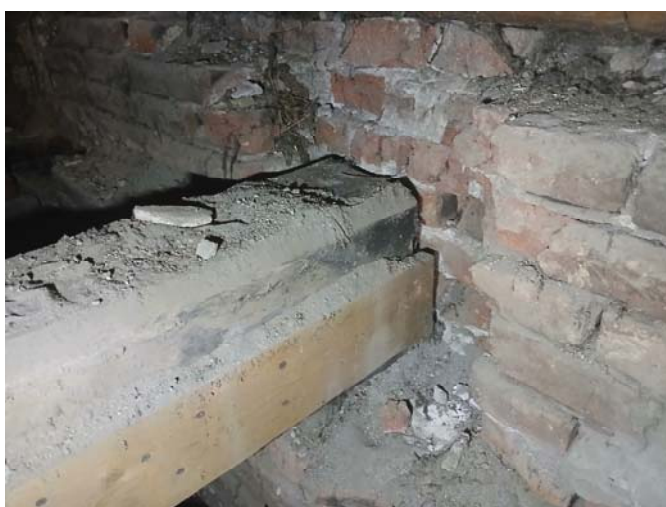
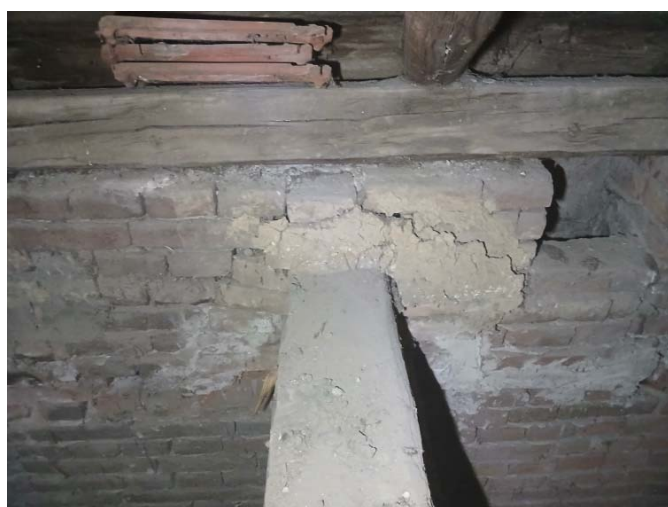
*Slika 14. Loše izveden oslonac primarne tavanjače sa nedovoljnom dubinom naleganja (levo), oštećen i u dva navrata saniran oslonac primarne tavanjače iznad svečane sale (desno)*

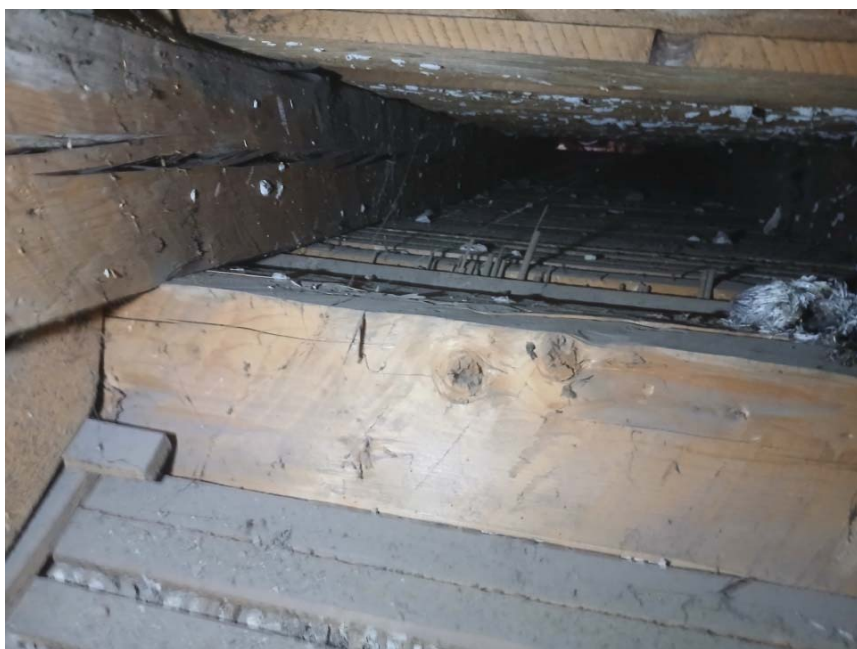
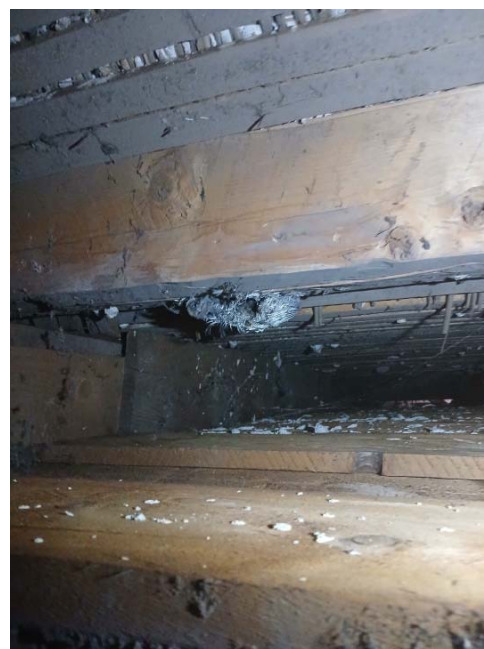
*Slika 15. Pogled na međuprostor tavanice iznad svečane sale, stanje okagače i tavanjača*

Drvena građa tavanice iznad svečane sale je u veoma dobrom stanju (*Slika 15*). Iako više decenija stara, drvena tavanica je bukvalno „konzervirana“. Uzrok opšteg boljeg stanja konstrukcije iznad svečane sale je to da je krov na tom delu četvorovodan, bez uvala, a oluci su sa znatno manjom pripadajućom površinom, tako da nije bilo procurivanja kišnice sa krova. Za razliku od učionica, svečana sala se ređe koristi, pa je i pojava vlage iz unutrašnjeg prostora umanjena. Pojava crvotočine je evidentirana samo na jednom mestu u površinskom sloju (*Slika 16-levo*). Pod nedostatkom treba navesti i koncept neoslanjanja sekundarnih tavanjača na fasadne zidove (*Slika 16-desno*). Kontrolni proračun primarnih tavanjača iznad svečane sale nije rađen, ali usled izmerene prevelike deformacije evidentno je da one ne zadovoljavaju prema graničnim uslovima upotrebljivosti.

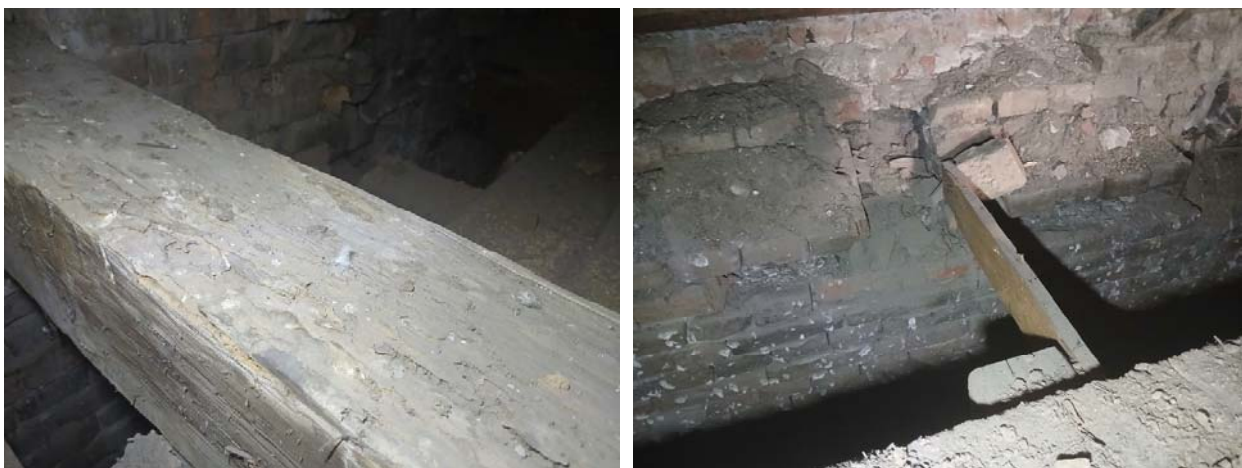
*Slika 16. Lokalna pojava crvotočine u površinskom sloju glavnog nosača tavanice (levo), kratka sekundarna tavanjača produžena colovom daskom (desno)*

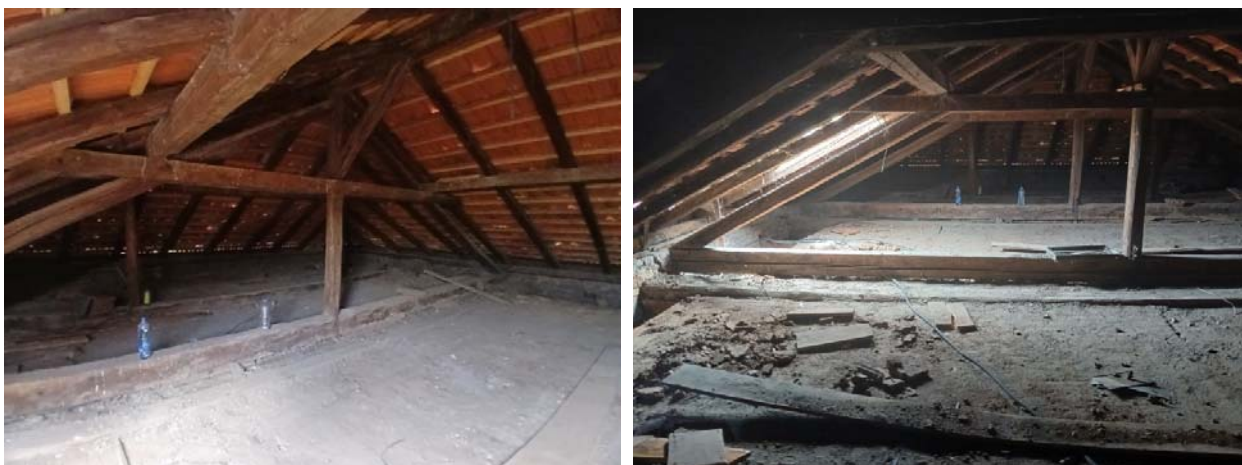
Stanje drvene konstrukcije krova iznad svečane sale je zadovoljavajuće (*Slika 17*). Statički sistem unutrašnjih krovnih vezača je jednostruka vešaljka. Krajnji krovni vezači su statičkog sistema dvostruke stolice oslonjene na „tavanjaču“ i ne predstavljaju školsko rešenje krovne konstrukcije. Od nedostataka evidentirani su neadekvatno rešeni detalji veza elemenata pod uglom stub-rožnjača u vidu slabljenja elemenata u zoni oslanjanja i formiranja „kratkog elementa“ (*Slika 18*). Problem problematičnog oslanjanja krovnih vezača na fasadne zidove je već napred naveden.

*Slika 17. Opšte stanje krovne konstrukcije iznad svečane sale*

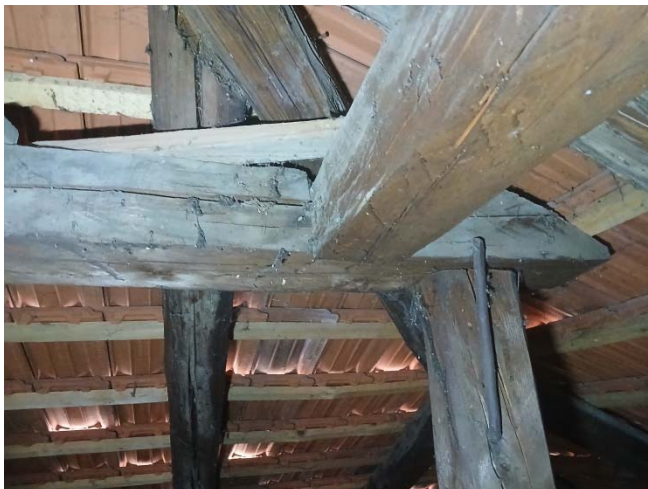
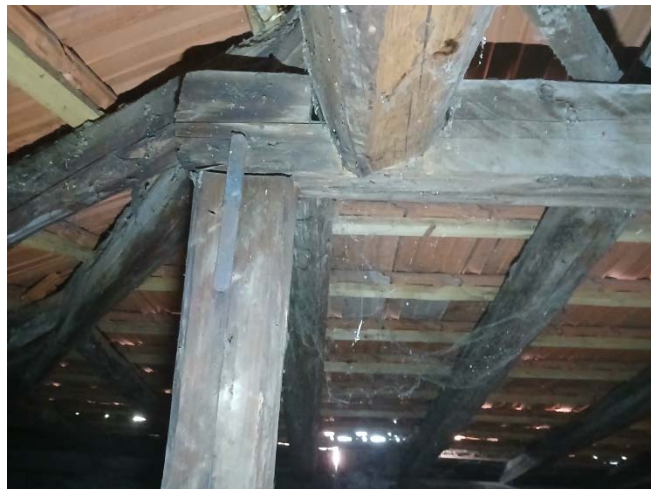
*Slika 18. Loše oblikovanje detalja čvornih veza krova iznad svečane sale*

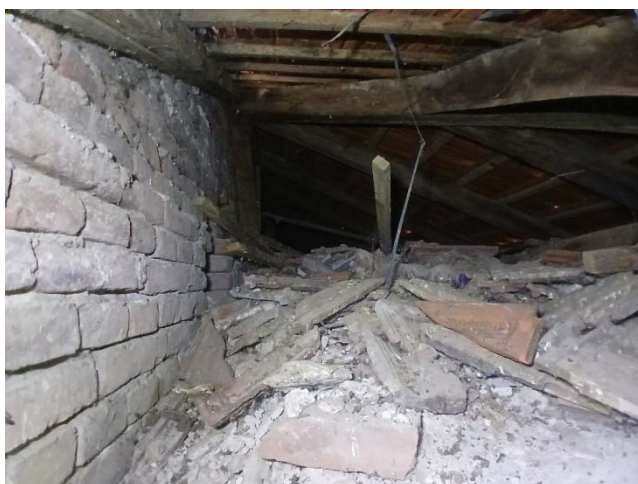
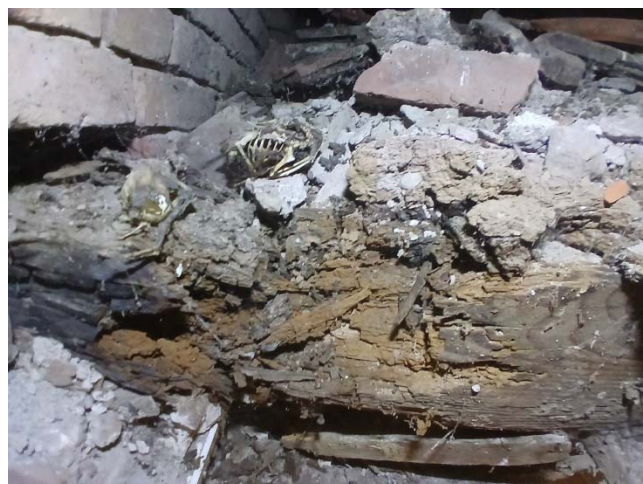
Na delu tavanice sprata i krovne konstrukcije dograđenih sanitarnih čvorova u osi 6<sup>2</sup>, a iza centralnog hola otvorena je kaverna u plafonu i pristupilo se delimičnoj vizuelnoj kontroli. Tom delu krova ne postoji pristup iz tavaniskog prostora. Prostor je trenutno zatrpan šutom (*Slika 19-levo*) i neophodno ga je u budućnosti raščistiti po ugledu na preostali deo objekta. Na dostupnom delu tavanice evidentirane su dve satrulele tavanjače (*Slika 19-desno*).

*Slika 19. Stanje krovne konstrukcije (levo) i tavanjače (desno) iznad dograđenih sanitarnih čvorova u osi 6*
