## EKSPERTSKI IZVEŠTAJ

Glavni pregled sa ocenom stanja građevinske  
konstrukcije objekta Gimnazija „Bora Stanković“  
i Gimnazija „Stevan Sremac“ u Nišu

Gimnazija „Bora Stanković“ i Gimnazija „Stevan Sremac“  
ul. Vožda Karađorđa br. 27, 18000 Niš, Republika Srbija

Jul, 2025. god.

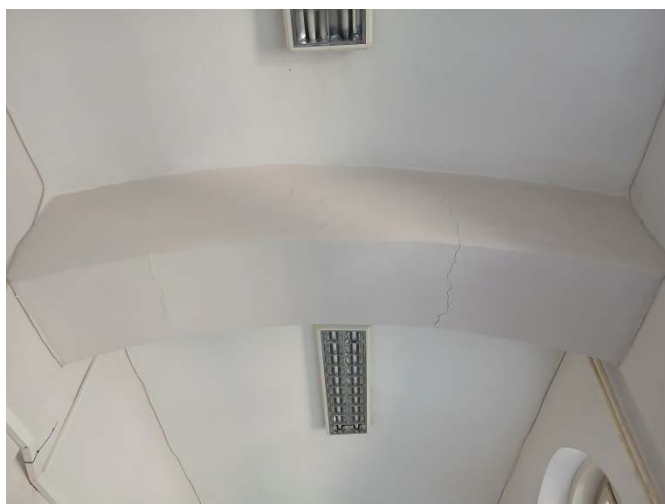
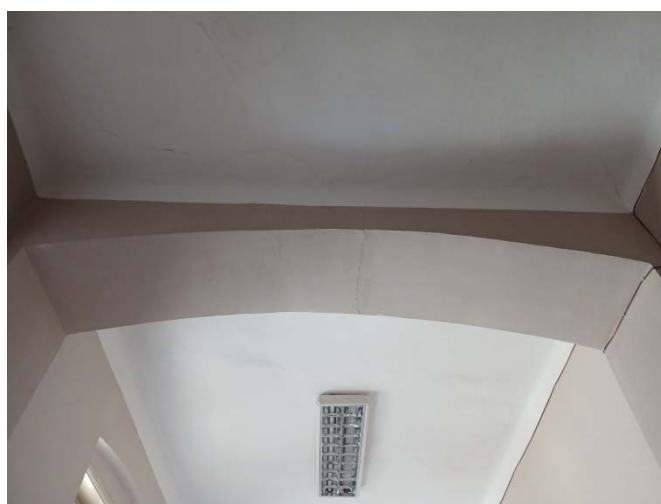
Tavanica prizemlja na delu hodnika i iznad tehničkih prostorija (ispod centralnog stepeništa) je zasvedena (Slika 30). Svodovi se direktno oslanjaju na zidane zidove, a izgrađeni su od opeke i krečnog maltera. U komunikacionom traktu na mestima pregradnih zidova između učionica pozicionirani su lukovi. Lukovi su takođe izvedeni od opeke u krečnom malteru. Na svim lukovima su evidentirane prsline u temenu luka ili u trećinama raspona, a posledica su neujednačene krutosti bočnih oslonaca (Slika 31). Na fasadnim zidovima nisu evidentirani tragovi kotvi metalnih zatega na mestu lukova tako da oni razupiru zidove. Podužni fasadni zidovi prihvataju reakcije lukova upravno na svoju središnju ravan i značajno su manje krutosti u odnosu na pregradne zidove između učionica koji horizontalne reakcije lukova prihvataju u svojoj ravni. Pojava ovih prslina je davna, one ne ugrožavaju stabilnost objekta ali ih svakako treba pratiti i blagovremeno predvideti njihovu trajnu sanaciju prilikom neke od budućih sanacija objekta.

Slika 31. Karakteristične prsline na lukovima iznad komunikacionog trakta prizemlja

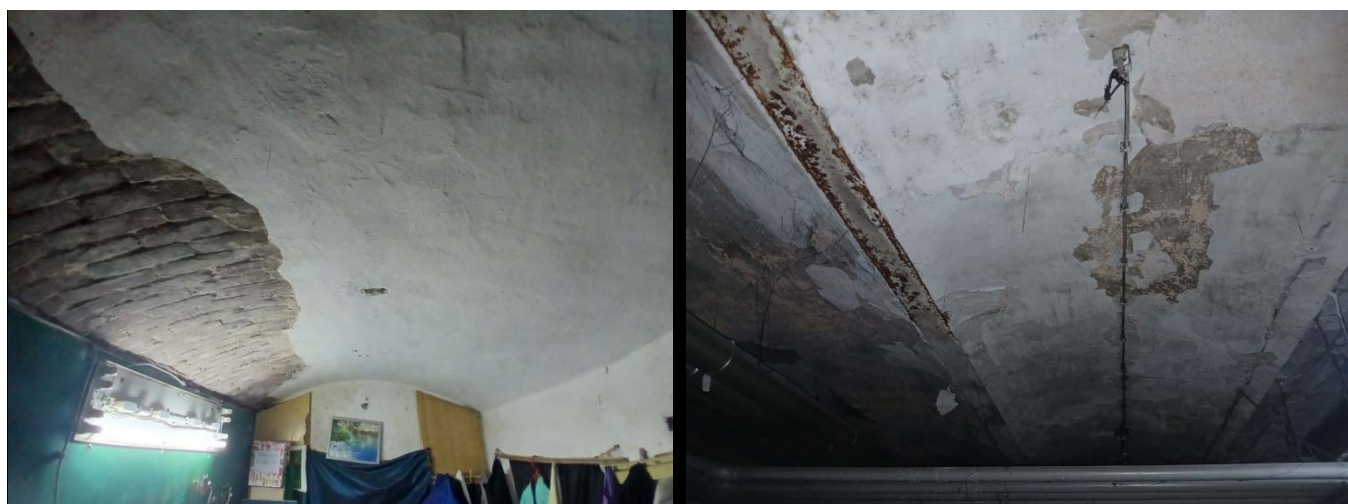
delove suterena. Na njima su vidljivi radovi na tekućem i investicionom održavanju. Prema podacima Zavoda za zaštitu spomenika kulture Niš u suterenu je prilikom ranijih radova marta 2015. godine uklonjen jedan pregradni zid i probijena su nova vrata (*Slika 32*). Ovim radovima nisu izazvane negativne posledice po konstrukciju objekta. Na tavanici tehničke prostorije i toplotne podstanice vidljiva su oštećenja i ona zahtevaju sanacione radove koji se mogu podvesti pod investiciono i tekuće održavanje. Neophodno je odstraniti koroziju sa čeličnih nosača peskarenjem ili nekim drugim mehaničkim postupkom i izvršiti hemijsku inhibiciju (zaštititi nosače premazima). Iznad tavanice suterena u podovima prizemlja u pojedinim salama evidentirana su ulegnuća podne obloge koja su prema rečima domara posledica izlivanja vode usled procurivanja radijatora. Ova oštećenja ne spadaju u konstrukcijska ali ih treba sanirati.

*Slika 33. Stanje svodova na tavanicama suterenske etaže u tehničkoj prostoriji (levo), podstanici (desno)*

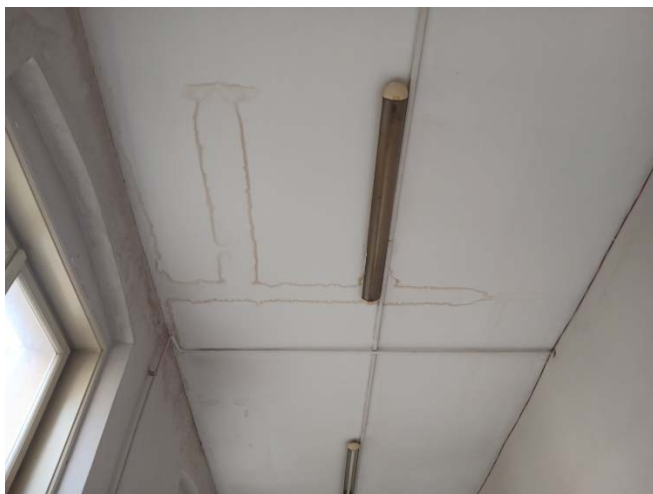
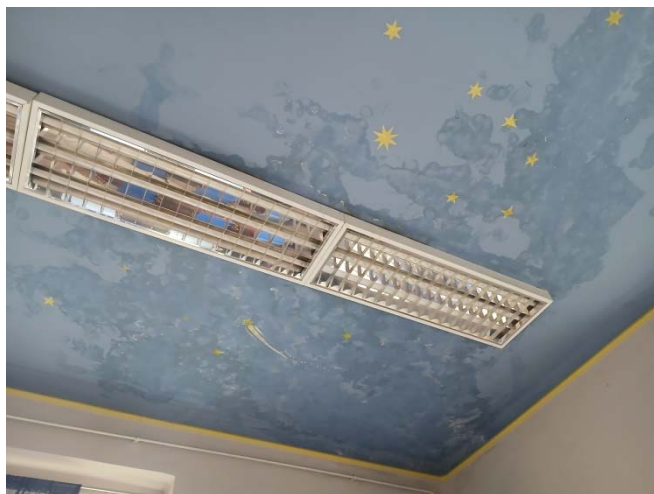
Tokom vremena u većini prostorija na spratu vršeni su molerski radovi na plafonskoj konstrukciji, pri čemu su manja oštećenja nastala usled procurivanja kišnice sa krova krečena, a veća oštećenja sakrivana izradom spuštenih plafona od gips karton ploča (*Slika 34*). Prilikom pregleda pristupilo se

*Slika 34. Tragovi procurivanja vode sa krova u komunikacionim traktovima i učionici br. 31*

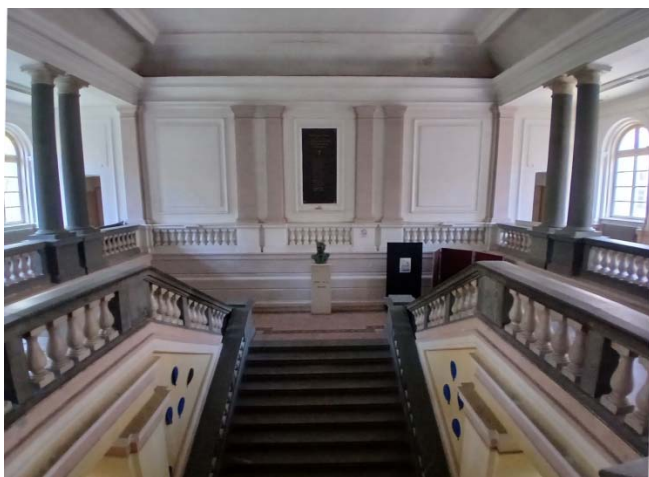
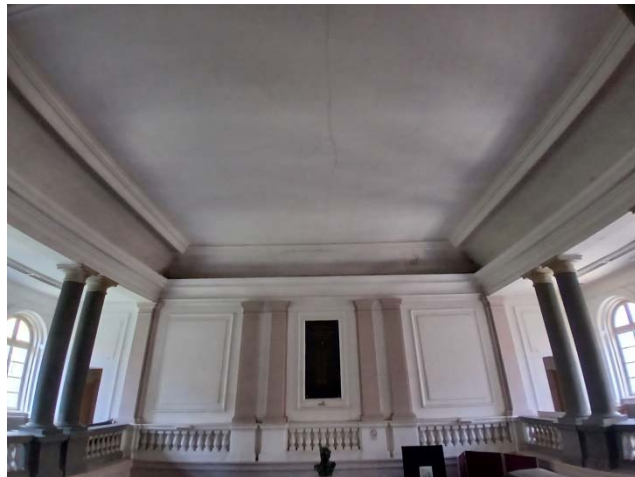
*Slika 35. Centralni hol (levo), pogled na plafonsku konstrukciju i pukotina po sredini raspona (desno)*

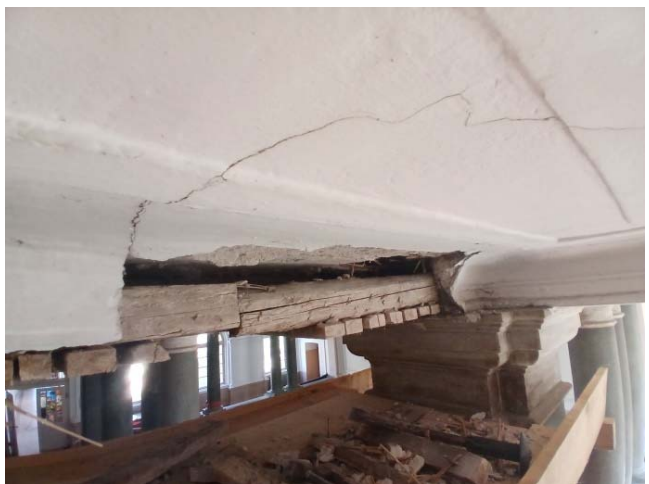
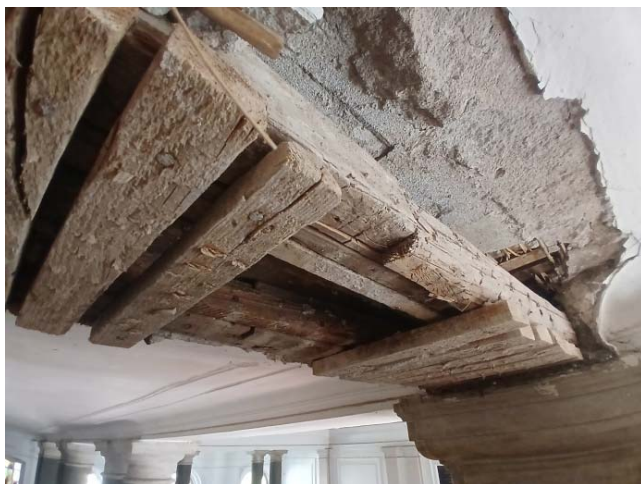
*Slika 36. Detalj oštećenja profilacije iznad komunikacionog trakta centralnog hola na spratu*

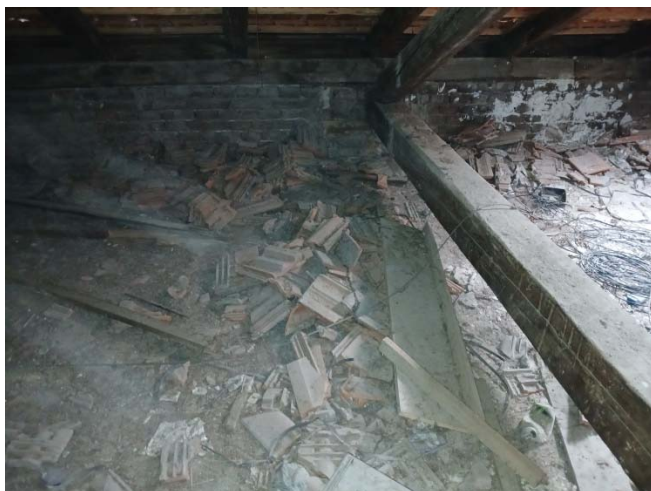
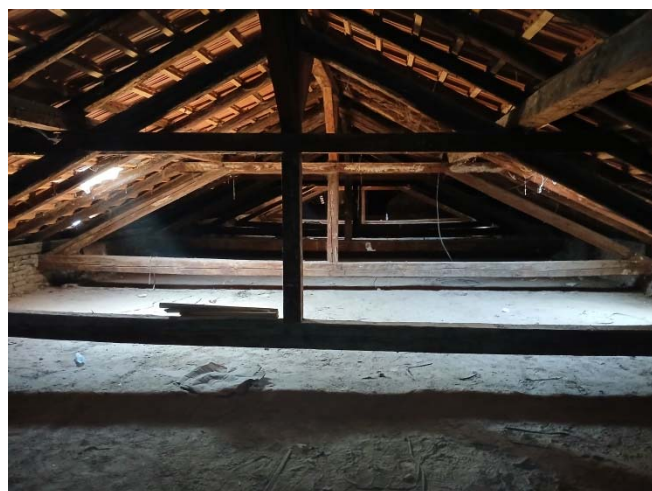
Pre izvođenja bilo kakvih istražnih radova u prostoru tavana bilo je neophodno ukloniti šut i zaostali građevinski materijal nakon radova na prethodnom pre pokrivanju krova 2014. godine (*Slika 37*). Osim šuta na tavanu je bio prisutan i rashodovan školski nameštaj, elektronska oprema, rasveta i dr. Uklanjanje celokupnog nepotrebnog balasta tavanice naloženo je 27. april 2025, a Naručilac posla je u narednom periodu sa tavana uklonio preko 80t raznog materijala. Deo tavanskog prostora iznad svečane sale je teško dostupan i moguće mu je prići samo raskrivanjem krovnih ravni. Iz tog razloga šut sa tavana na delu svečane sale još nije uklonjen, ali ga obavezno treba ukloniti u narednom periodu kako bi i taj deo krova bio dostupan za pregled (*Slika 38*). Na dekorativnoj profilaciji plafona svečane sale takođe su primećene prsline ali u značajno manjoj meri u odnosu na centralni hol. Uzrok opšteg boljeg stanja konstrukcije iznad svečane sale je to da je krov na tom delu četvorovodan, bez uvala, a oluci su sa znatno manjom pripadajućom površinom. Treba istaći da su rasponi tavanica iznad centralnog hola i svečane sale najveći u starom delu objekta, koji u statičkom smislu predstavljaju gredni nosač sa kosnicima. Kontrolni proračun tavanjača centralnog hola nije rađen jer su sve te grede predviđene za zamenu.

*Slika 37. Tavanjski prostor pre uklanjanja šuta, 27. april 2025. (levo), nakon ukljanjanja šuta (desno)*

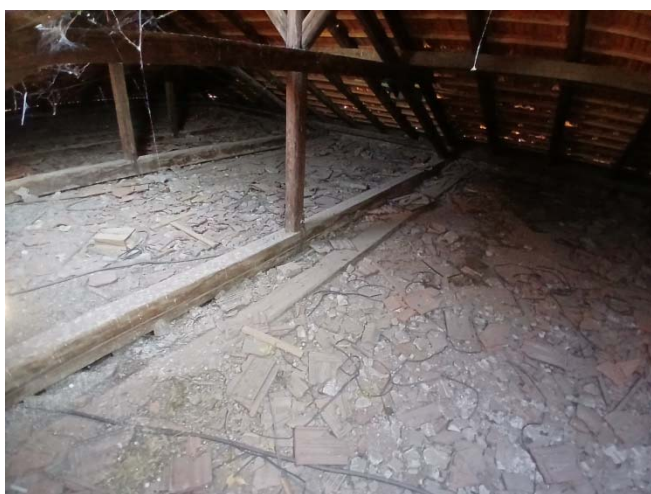
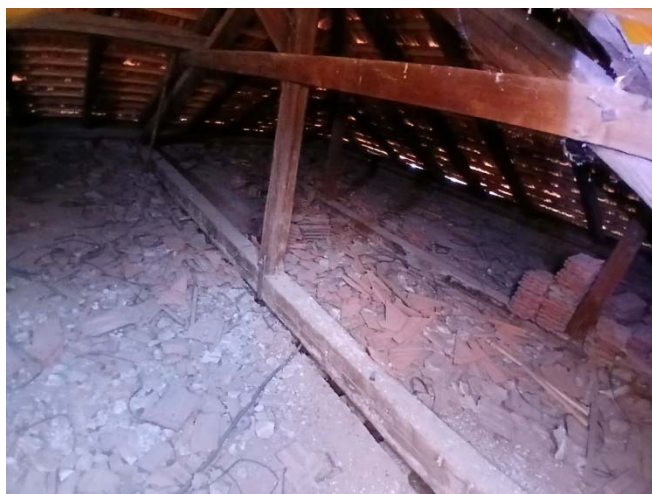
*Slika 38. Tavanjski prostor na delu iznad svečane sale, šut je i dalje prisutan*

Kontrolnim statičkim proračunom karakteristične tavanke drvene grede (Tačka 5.3) potvrđeno je da tavanica sa „zdravim“ tavanjačama datih dimenzija poprečnog preseka zadovoljava granično stanje nosivosti uz značajno iskorišćenje naponskog stanja od 97.4%. Proračun je sproveden za slučaj da je tavan prostor koji se ne koristi. Usvojeno proračunsko korisno opterećenje je svega 0.4 kN/m<sup>2</sup>, tako da još jednom treba istaći važnost uklanjanja preostalog zaostalog šteta iznad svečane sale.

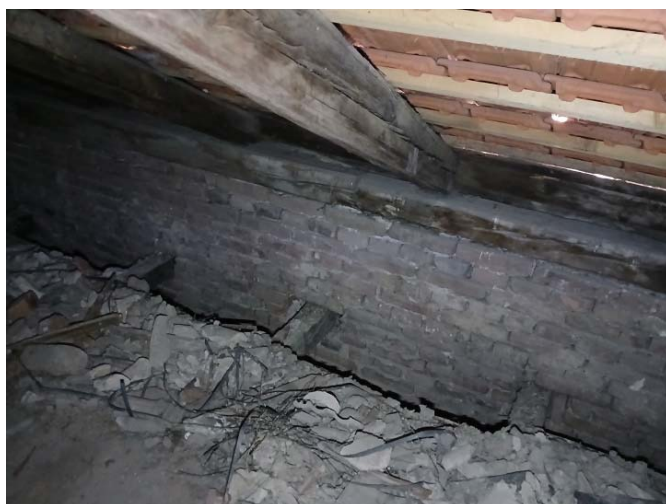
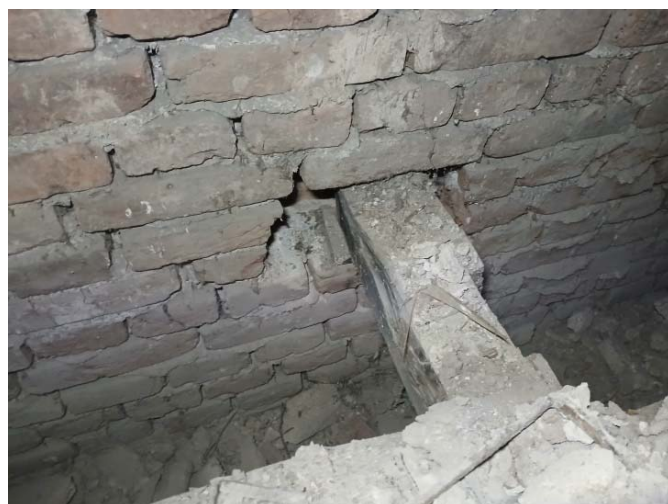
*Slika 43. Sekundarne tavanjače u kaverni br. 12 (levo), oštećenja zida u osi – 6 na mestu oslanjanja tavanjača kaverna br. 12 (desno)*

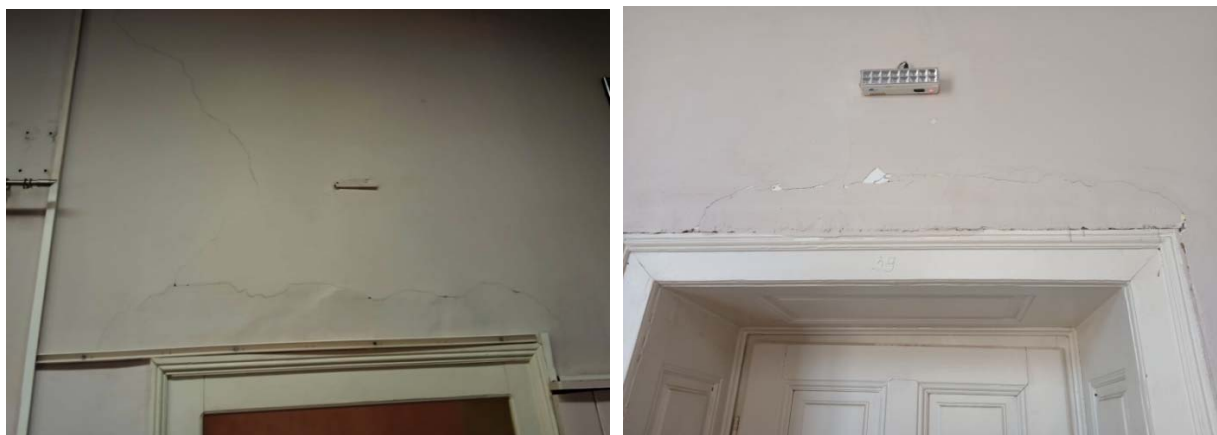
Makroskopskim pregledom objekta evidentirano je da ne postoje konstrukcijska oštećenja zidova koja su dominantno skoncentrisana u pojedinim delovima glavnog objekta. Već su manje i veće prsline i pukotine dispergovane po celom objektu. Na objektu se mogu izdvojiti tipski obrasci pojave prsline u zidovima iznad plitkih nadvratnih lukova (*Slika 45*) koje ne predstavljaju konstrukcijski problem. Prsline u fasadnim zidovima u nadprozornim lukovima prizemlja javljaju se mestimično, prostiru se po celoj debljini zida i propagiraju dublje po visini. Ove prsline su zastupljenije u fasadnim zidovima komunikacionih traktova u odnosu na fasadne zidove učionica (*Slika 46*). Ova pojava se može objasniti češćim molerskim radovima unutar učionica. U učionicama sa relativno skoro odrađenim zanatsko molerskim radovima u vidu gletovanja i krečenja zidova ovaj vid prsline nije zabeležen, što ukazuje da su ove prsline i pukotine odavno generisane i da relativno sporo ili uopšte ne propagiraju. U svakom slučaju ovaj vid prsline treba pratiti, a eventualna sanacija bi se radila u okviru potencijalnih radova na seizmičkom ojačanju celokupnog objekta. Treba napomenuti da su građevinski radovi na saniranju ovog vida oštećenja uglavnom dosta invazivni. Ojačanja obično podrazumevaju dodavanje novih konstrukcijskih elemenata sposobnih da prihvate zatezanja u ravni zida, izradu novih AB serklaža u nivou tavanica, izradu „Monijer“ zidova, izradu novih AB lukova, dodavanje čeličnih zatega, lepljenje karbonskih traka i sl.

*Slika 45. Karakteristične prsline ispod plitkih nadvratnih lukova i lukova*

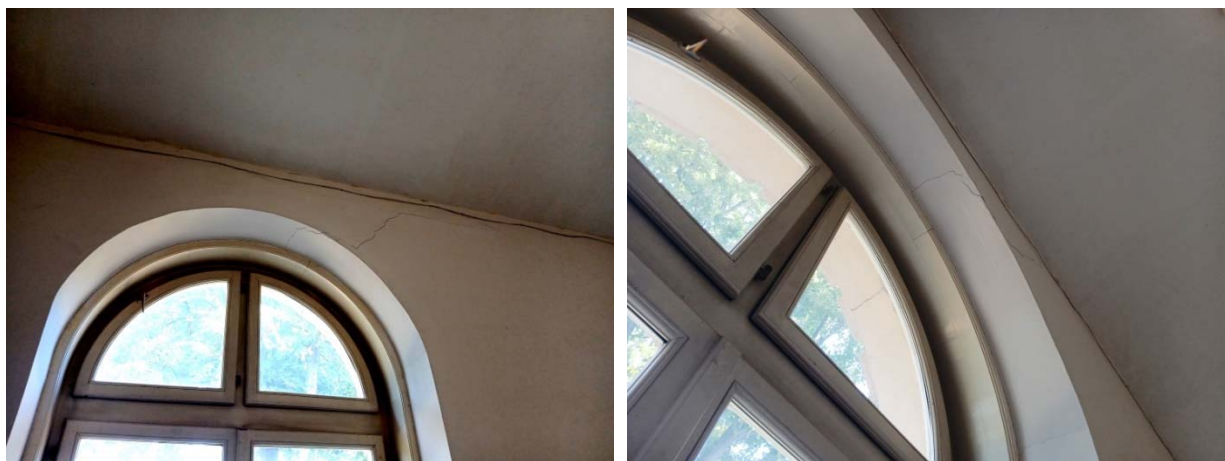
*Slika 46. Karakteristične prsline na lukovima iznad fasadnih otvora prizemlja u osi B*

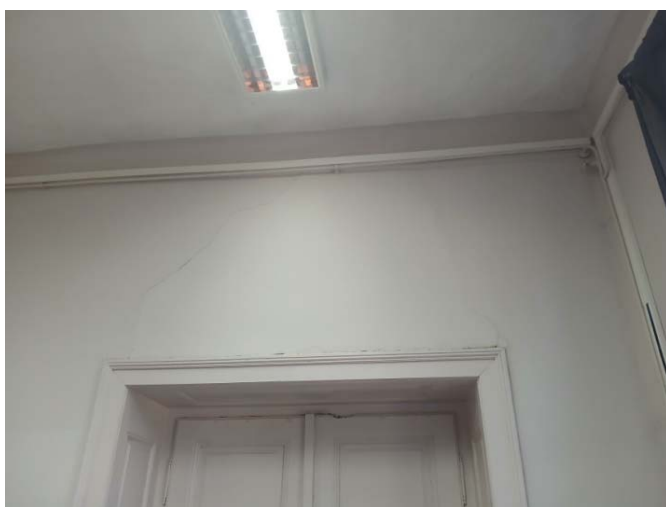
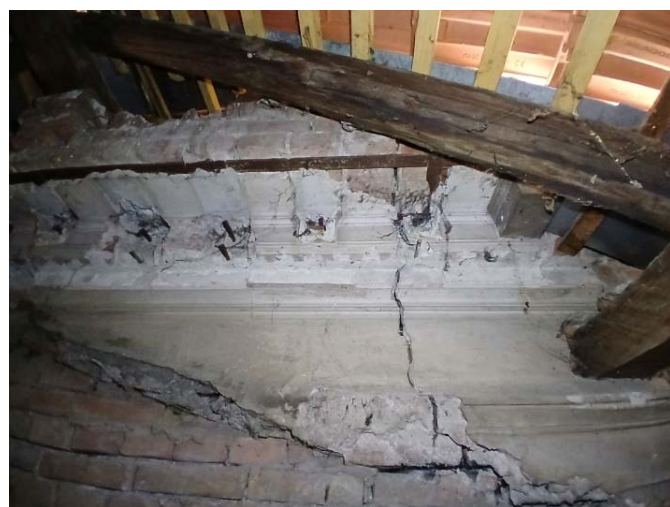
Najozbiljnije konstrukcijske pukotine na starom delu objekta pozicionirane su na bočnim zidovima svečane sale u osama E i G. Sistem pukotina je simetričan u odnosu na uslovnu osu simetrije objekta i svečane sale. Pukotine su pozicionirane upravno na pravac pružanja tavanjača i krovnih vezača iznad svečane sale, tako da su najverovatnije posledica dejstva horizontalnih reakcija kosnika tavanica. Pukotine propagiraju od pomoćnih ulaznih vrata svečane sale (*Slika 47-levo*) kao mesta slabljenja zida, prostiru se kroz tavanski deo zida i propagiraju do kraja atike. Širina pukotine ide do 8 mm (*Slika 47-desno*). Pukotine su višestepene, vertikalno dijagonalne i propagiraju po celoj visini zidova (*Slika 48*). Na zidovima su evidentirane kotve metalnih zatega i u visini zone njihovog efekta verikalne pukotine su manje širine (*Slika 49*). Osim u predelu svečane sale vertikalne pukotine na nadzidku i vencu krova primećene su i na drugim mestima. Efikasan način sanacije ovog oštećenja bio bi izrada horizontalnih AB serklaža u kruni nadzidaka i nivou poslednje tavanice, kao i izrada jednostrukog „Monijer“ zida sa unutrašnje strane nadzidka.

*Slika 47. Sistem pukotina u zidu u osi E na prvom spratu (levo), propagacija istih prslina kroz kalkansku zid tavana u osi E (desno)*

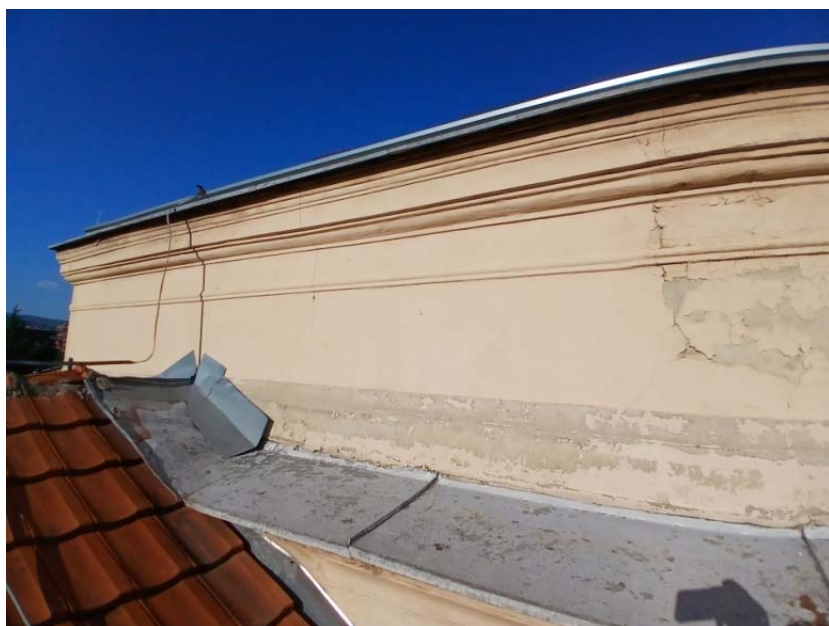
*Slika 48. Pukotina u zidu atike u osi G, simetrična pukotina u zidu u osi E*

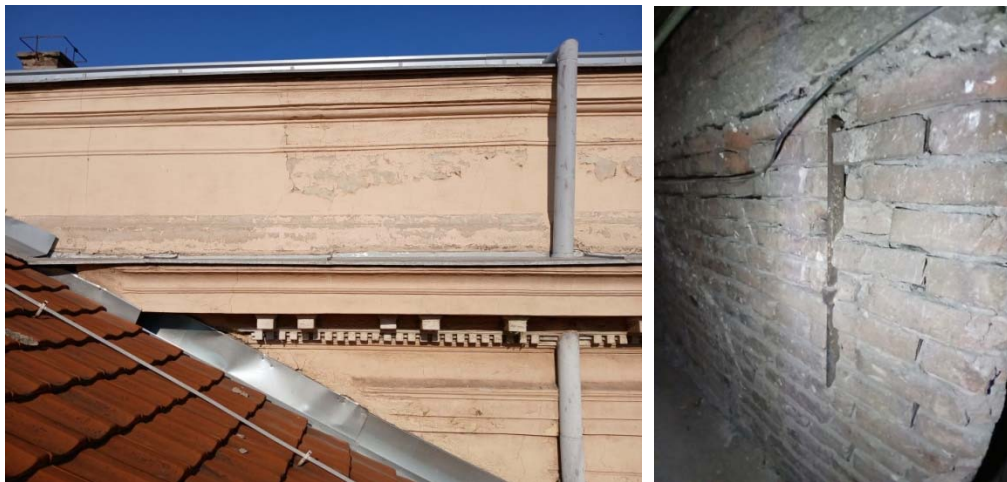
*Slika 49. Dalja propagacija prslina iznad krovnih ravni na zid atike u osi E (levo), kotva metalne zatege u kalkanskom zidu u osi E (desno)*

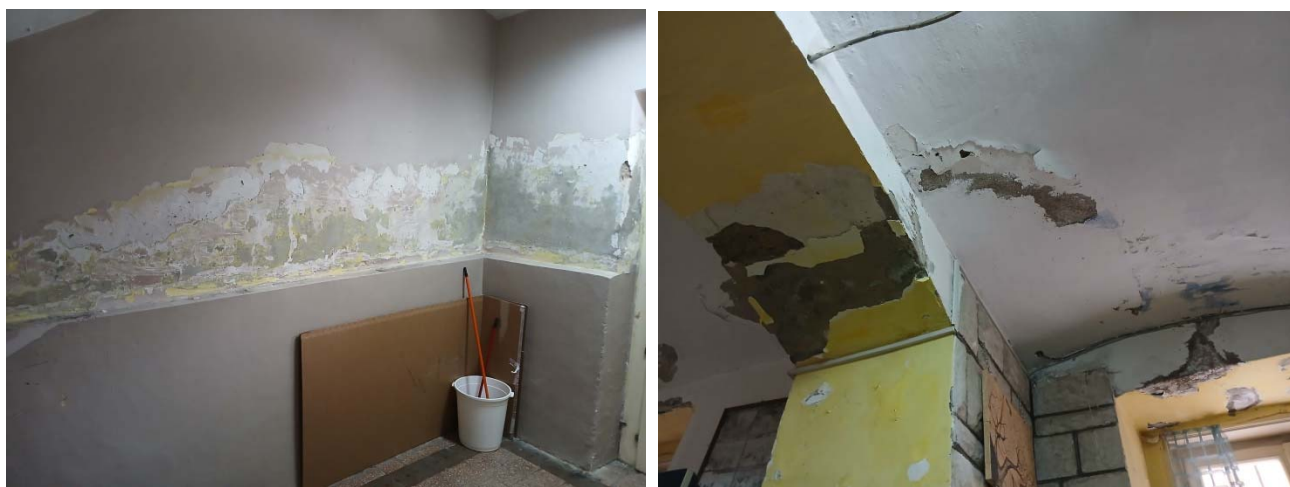
Deterioracija suterenskih zidova sa unutrašnje strane i soklenih zidova sa spoljne strane je posledica kapilarne vlage. U suterenu su vidljivi pokušaji neadekvatne sanacije: premazivanje zidova masnom farbom, lepljenje tabli stiropora+lepak+mrežica, lepljenje ploča veštačkog kamena i dr. Svi ovi radovi uzrokovali su zaptivanje zidova u donjem delu dok je vlaga nastavila kapilarno penjanje na veću visinu. Na fasadnim zidovima iznad nivoa soklenog opšiva kamenom vidljiva su poodmakla oštećenja usled dejstva vlage i mraza: otpadanje fasadnog malera, propadanje spojnica sloga, pojava fleka na spoljašnjoj i unutrašnjoj strani zidova (*Slika 50-52*). Trajno rešenje bi obuhvatalo: uklanjanje izvora vlage, prekidanje kapilarne vlage presecanjem zidova i malterisanje zidova sa unutrašnje i spoljašnje strane poroznim reparaturnim malterima kojima bi se pospešilo isušivanje zidova. Evidentiran je pokušaj uklanjanja vlage izradom novih trotoara preko postojećih koji nije imao pozitivnih efekata. Uklanjanje izvora vlage bi podrazumevao sveobuhvatno parterno uređenje, regulaciju kišne kanalizacije, izradu upojnih bunara dovoljnog kapaciteta da prihvate vodu iz svih olučnih vertikala. Trenutno su samo dve olučne vertikale na južnoj fasadi sprovedene u upojni bunar dok su druge dve priključene na kanalizacionu mrežu.

*Slika 50. Tragovi vlage na podrumskim zidovima (levo), kapilarno penjanje vlage uz soklene zidove – unutrašnja strana (desno)*

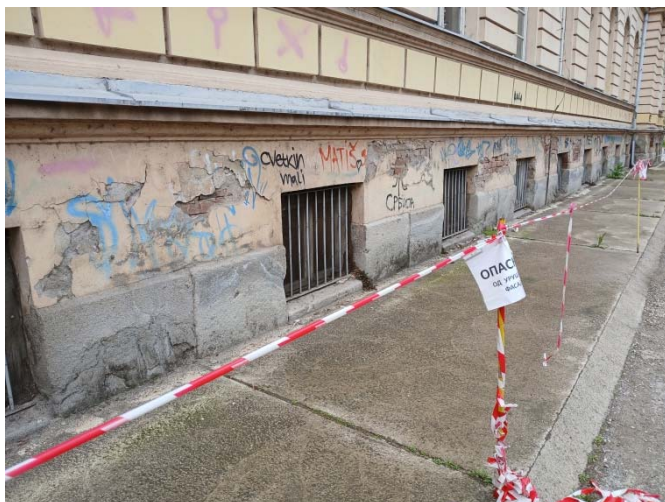
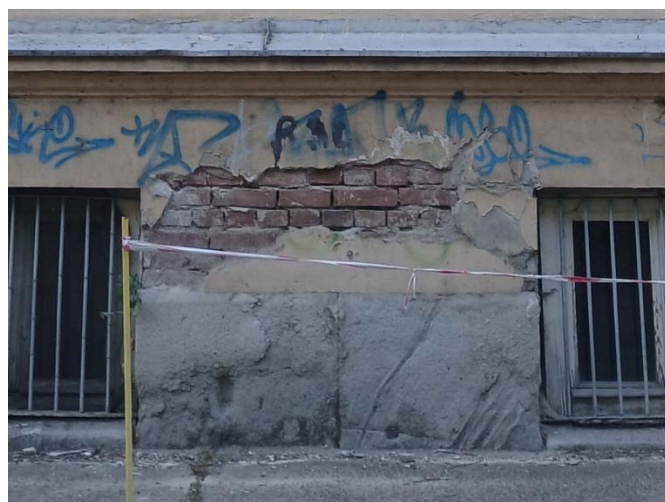
*Slika 51. Dejstvo vlage u soklenim zidovima (levo), oštećenja maltera usled dejstva vlage i mraza (desno)*

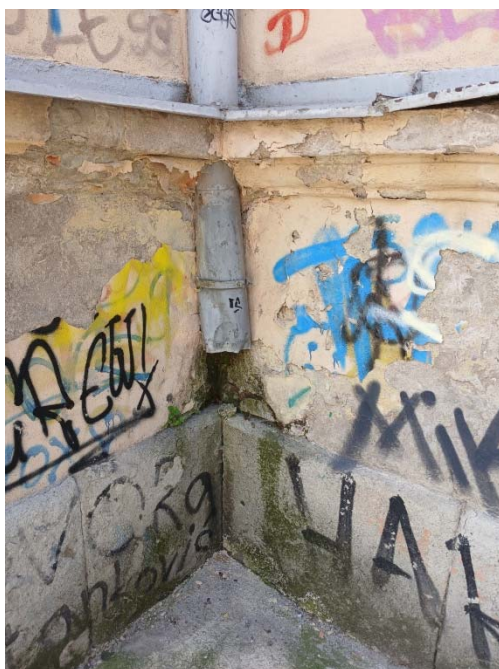
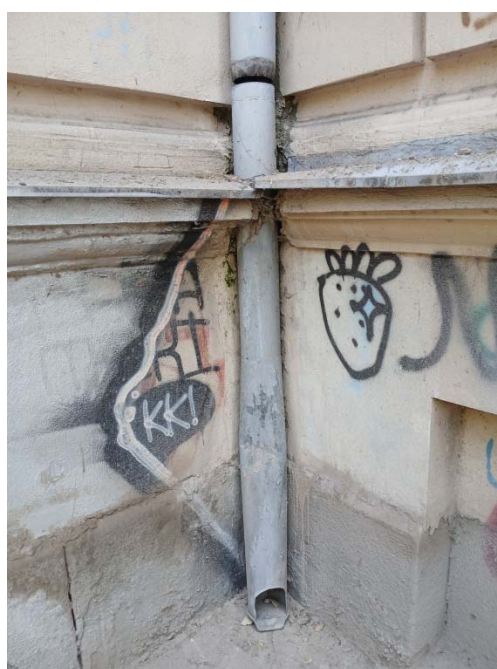
*Slika 52. Izlivanje olučnih vertikla neposredno uz objekat*

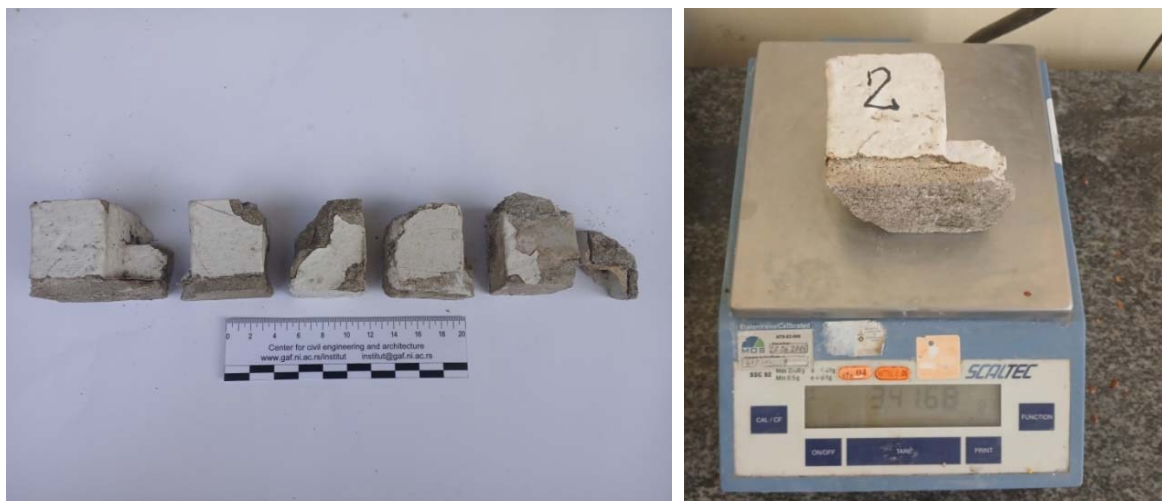
Negativan uticaj vlage evidentiran je i na delu malterske plastike na južnoj, zapadnoj i istočnoj fasadi u osama 2, A, B i J (*Slika 53 - 55*). Prilikom obilaska objekta sakupljen je veći broj uzoraka dekorativnih kocki otpalih sa venca. Ovi elementi predstavljaju ozbiljnu pretnju za prolaznike tako da i dalje ovaj potes treba zadržati pod merom zabrane prolaska. Neophodno je izvršiti neposrednu kontrolu stabilnosti celokupne dekoracije na vencima objekata. Kontrolu realizovati uz pomoć autodizalice sa korpom. Svi nestabilni delovi moraju se ukloniti.

*Slika 54. Komadi malterske plastike sa oštećenog venca u osi – J (levo), merenje mase otpalih uzoraka (desno)*

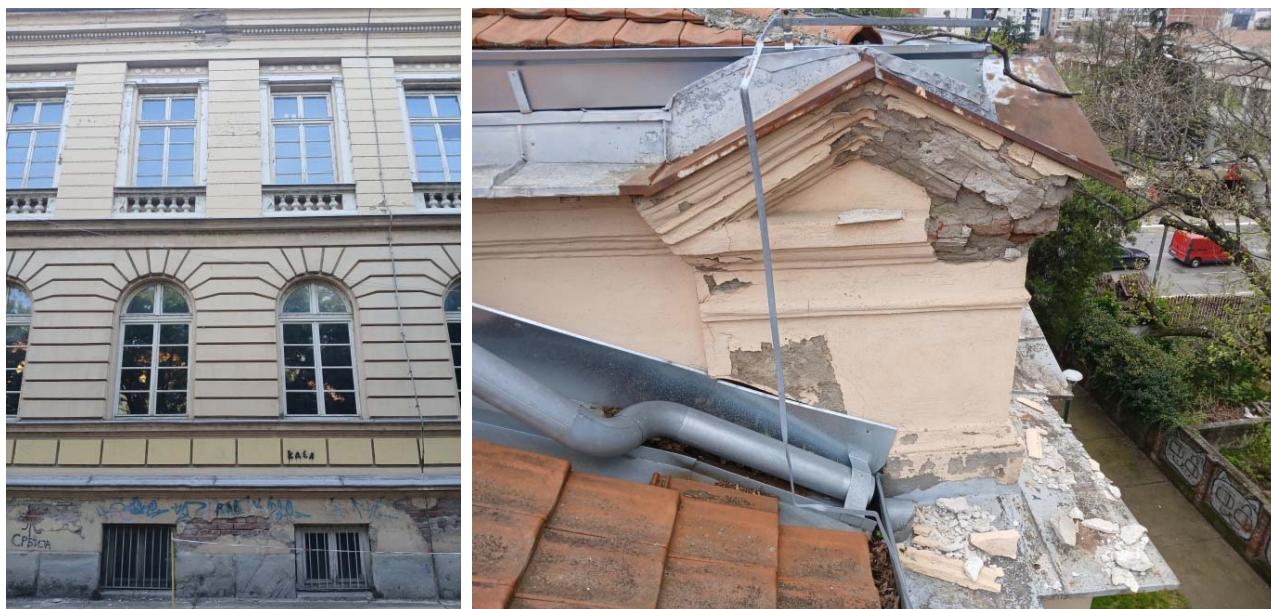
*Slika 55. Prostor pod merom zabrane prolaza usled opasnosti od pada fasade osa – J (levo), otpadanje dekorativnog maltera sa venca zapadne fasade osa - B (desno)*

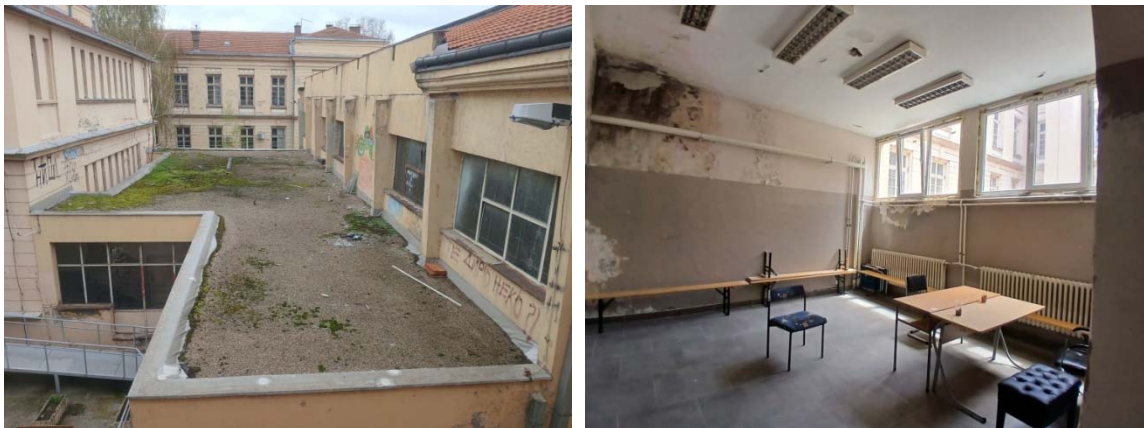
Na delu ravnog krova aneksnog dela uz fiskulturnu salu evidentirano je procurivanje vode na mestu prodora slivnika kroz atiku i spoja sa olučnom vertiklaom istočne fasade (*Slika 56*). Oštećeni prodor sanirati. Na ovom ravnom krovu neophodno je ukloniti rastinje kako bi se sprečila dalja biodegradacija ugrađene membrane. U atrijumu aneksa potrebno je poseći kiselo drvo.

*Slika 56. Ravan krov na delu aneksa ka fiskulturnoj sali (levo), procurivanje vode na mestu prodora slivnika kroz atiku i spoja sa olučnom vertikalom (desno)*

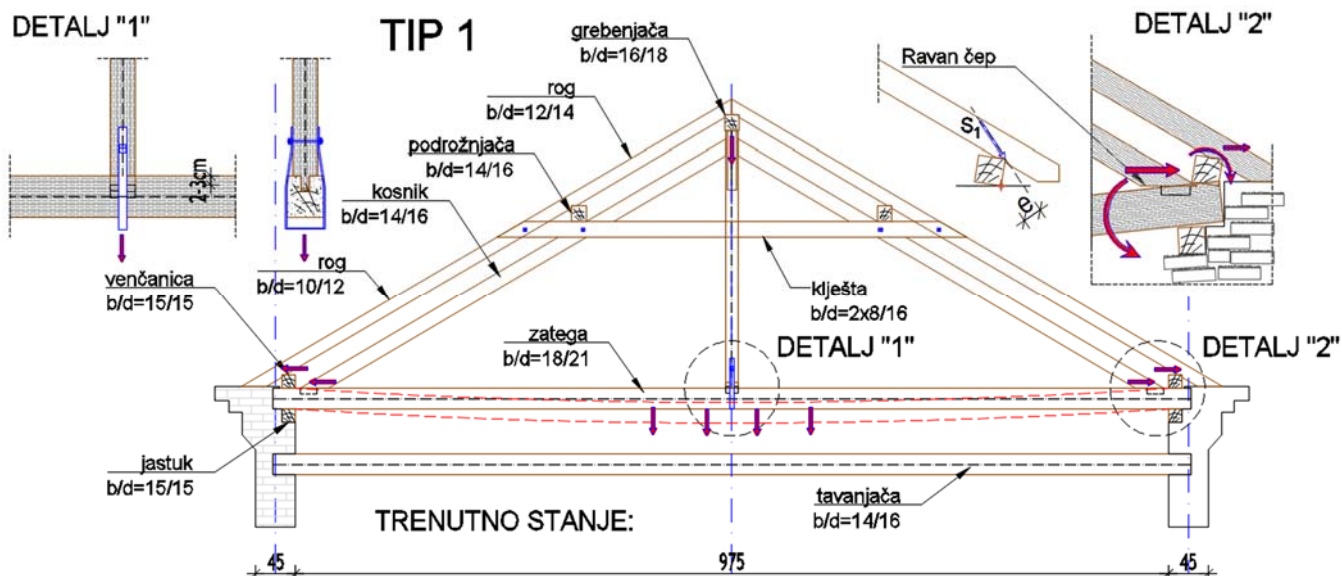
Paralelno sa ovim procesom unutar krovnih ravni, parovi rogova koji bi trebali da budu nošeni podrožnjačama i slemenjačom kao središnjim osloncima gube te oslonce i delimično prelaze u sistem lukova na tri zgloba. Ovo rezultira povećanjem horizontalnih reakcija na vrhu venčanica „nadzidnjača“. Povećana reakcija koju rog unosi u venčanicu sa izvesnim ekscentricitetom u odnosu na njenu tačku prevrtanja generiše torzioni moment koji uvrće venčanice (Slika 64).

Slika 64. Krovni vezač TIP 1 trenutno stanje

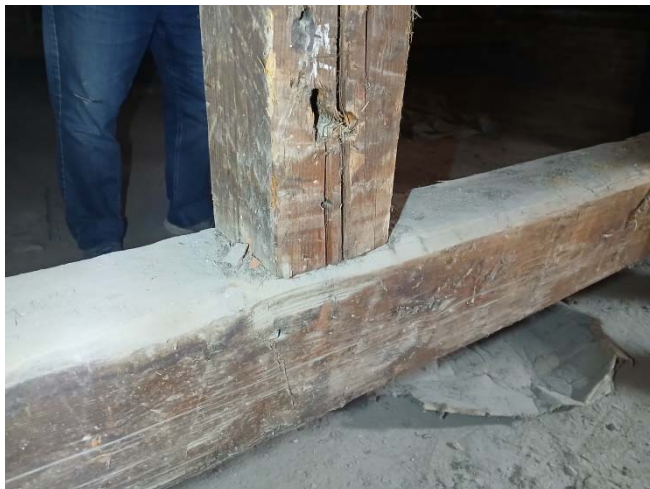
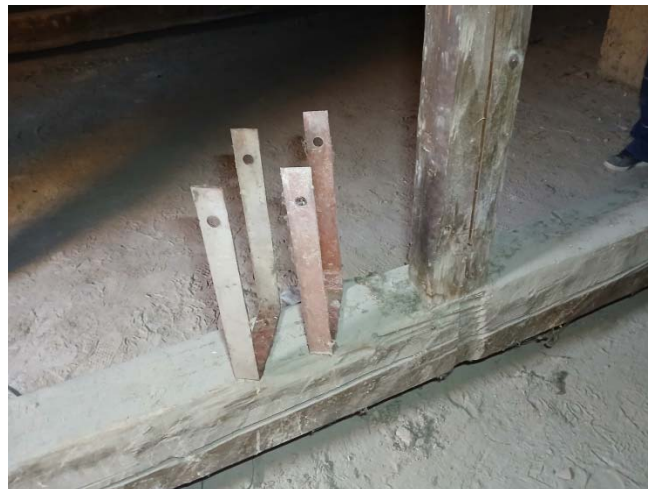
*Slika 65. Izostanak metalne vezice na stubu vešaljke (levo), neugrađene metalne vezice (desno)*

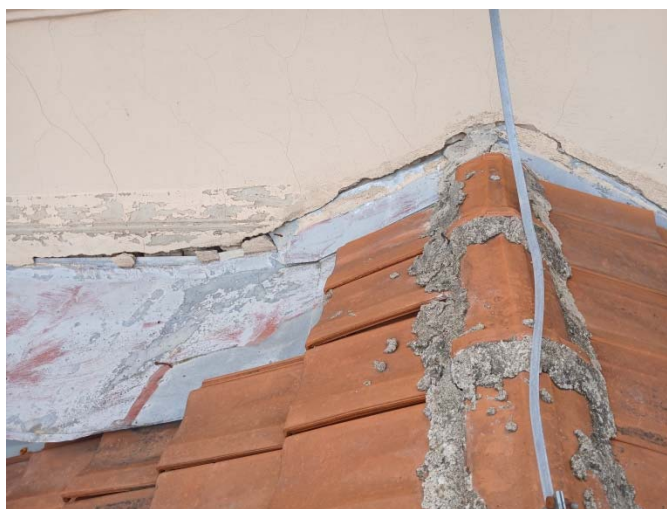
Napred navedenim procesima dolazi do permanentne preraspodele uticaja unutar krovne konstrukcije koja u stvarnosti „radi“ kao prostorni linijski sistem. Da su deformacioni procesi u krovnoj konstrukciji i dalje aktivni svedoči propagacija ugiba na pojedinim mestima uz kalkanske zidove i dimnjake (Slika 66). Evidentno je da je limeni opšiv povučen na dole i izčupan iz maltera. Stepenn preraspodele dominantno zavisi od pomerljivosti veza unutar glavnih vezača i torzione krutosti unutar venčanice (zavisi kako je venčanica kotvljena za nadzidak i zategu). S obzirom da je preciznost izrade tesarskih veza različita otuda i veliko odstupanje u deformaciji pojedinih krovnih vezača iako su približno istih dimenzija poprečnog preseka.

*Slika 66. Propagacija ugiba krova na mestu spoja sa kalkanskim zidom kao fiksnom tačkom*

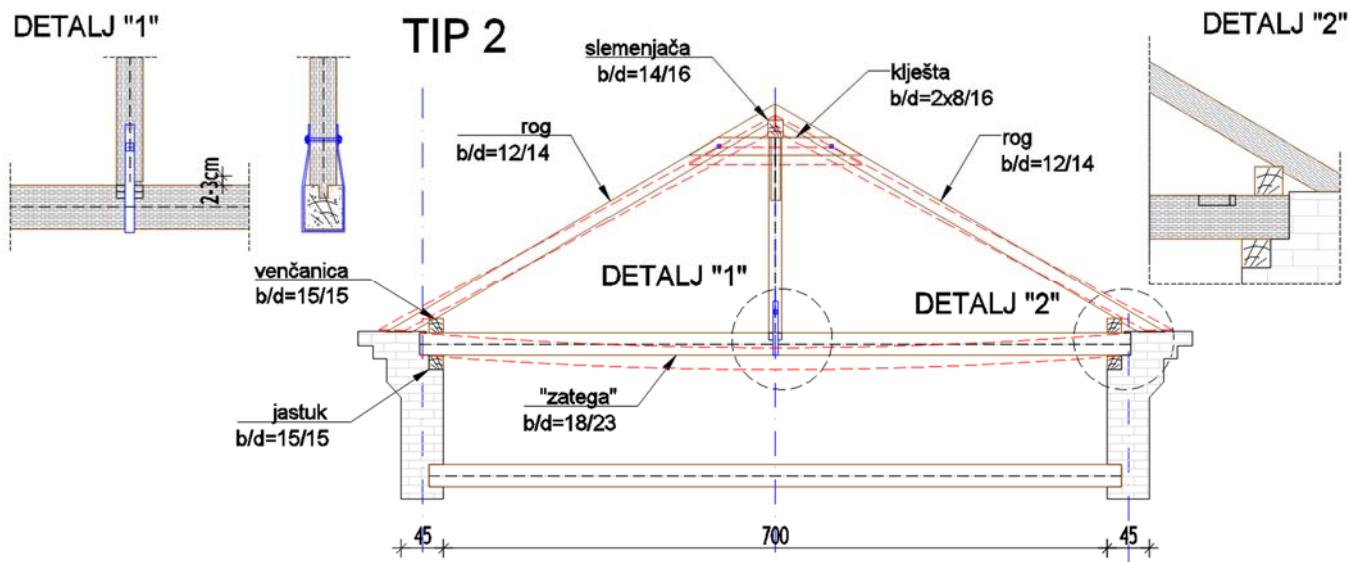
Vezač TIP 2 ne može se klasifikovati kao vešaljka jer u dispoziciji nema kosnike (*Slika 67*). Ne može se klasifikovati ni kao stolica jer nema kruti oslonac ispod stuba. Vezač TIP 2 se sastoji od uslovno rečeno „zatege“, centralnog stuba, klješta i para rogova. „Zatega“ uopšte nije opterećena normalnom silom već je klasičan gredni nosač sistema proste grede opterećene koncentrisanom silom u sredini raspona (*Slika 68*). Ovaj tip vezača, iako premošćava znatno kraći raspon (svetli raspon je 7,0 m) u odnosu na standardni vezač TIP 1, ima relativno veće zabeležene ugibe čak do 15,5 cm. Izmerene vrednosti ugiba višestruko prevazilaze vrednosti dozvoljene graničnim stanjem upotrebljivosti. Ovaj tip vezača mora da se ojača. U roglju ovog dela krova sutiču se grebenjače i upareni rogovi tako da deo rasterećenja „nekompletnog“ vezača TIP 2 je uzrokovan efektom „krova nad rogovima“. U ovoj konstalaciji i pored preopterećenog glavnog grednog nosača velike deformacije su evidentirane i na grebenjačama. Na slici 69 prikazan je improvizovani način podupiranja tavanjača. Naknadno dodatim sekundarnim gredama i novim stubovima pokušano je skraćanje raspona grebenjača. Nad vezačima TIP 2 evidentiran je značajan broj nepravilnog oslanjanja elemenata (rogovi kratke dužine, dodavanje letvica,...), geometrijske imperfekcije greda, nejasan sled opterećenja, improvizacije veza, nagoreli rogovi,... (*Slike 70 i 71*).

Slika 67. Krovni vezač TIP 2 trenutno stanje

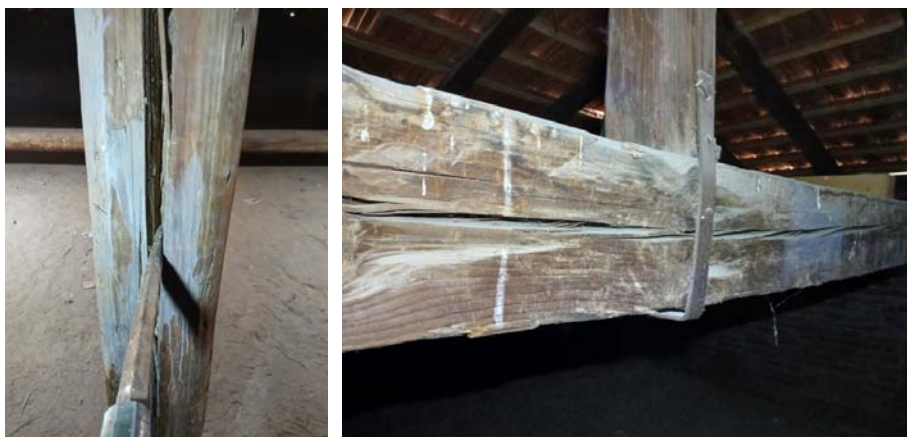
Generalno može se reći da je krovna konstrukcija polako tokom vremena gubila na integritetu. Osim nabrojanih problema sa pojedinim krovnim vezačima koji se manifestuju uglavnom kroz prevelike deformacije, na većem delu krova gotovo svugde su prisutna manja ili veća oštećenja, razni defekti, anomalije krovnih elemenata, oslonaca, i dr. Građa je uglavnom zdrava, bez truleži i crvotočina, ali su elementi ispucali (*Slika 80*), deformisani upredanjem, sa kompromitovanim vezama. Satrulela građa je evidentirana samo na mestima dugotrajnog procurivanja vode, najčešće u uvalama (*Slika 81*). Crvotočina je evidentirana samo na par greda koje su izvorno ugrađene bez skidanja kore (*Slika 82*). Primenjena je građa različitog stepena obrade: rezana, tesana i po neka oblica. Rezana četinarska građa je upotrebljena prilikom sanacija krova čiji se radovi mogu videti na više mesta. Sanacija je obuhvatala zamenu pojedinih elemenata krova ili njihovo pojačanje udvajanjem postojećih elemenata novim gredama. Od nedostataka evidentirano je mestimično otpadanje „pajanti“, kao posledice ugradnje vlažne građe i primene veze na ravan „čep“ bez štapastih spojnih sredstava. Prilikom sanacija ostvarivane su nedopustivo male dimenzije naleganja novougrađenih elemenata na zidane zidove ili druge elemente krova (*Slike 83 i 84*). Evidentirana je i primena sanacionih elemenata nedopustivo malih dimenzija (upotrebljavane su letve). Mnogi zidani nadzidci su napukli, delimično razidani, nakrivljeni, ... (*Slika 85*). Tragovi gareži si u dalje vidljivi na krovnoj konstrukciji u desnom krilu objekta. Elementi zahvaćeni požarom su smanjenih dimenzija poprečnog preseka. Novoizvedene veze dodatih elemenata prilikom sanacionih radova su upitnog kvaliteta (*Slika 88*).

*Slika 80. Karakteristična podužna pukotina u stubu (levo), u zategi (desno)*

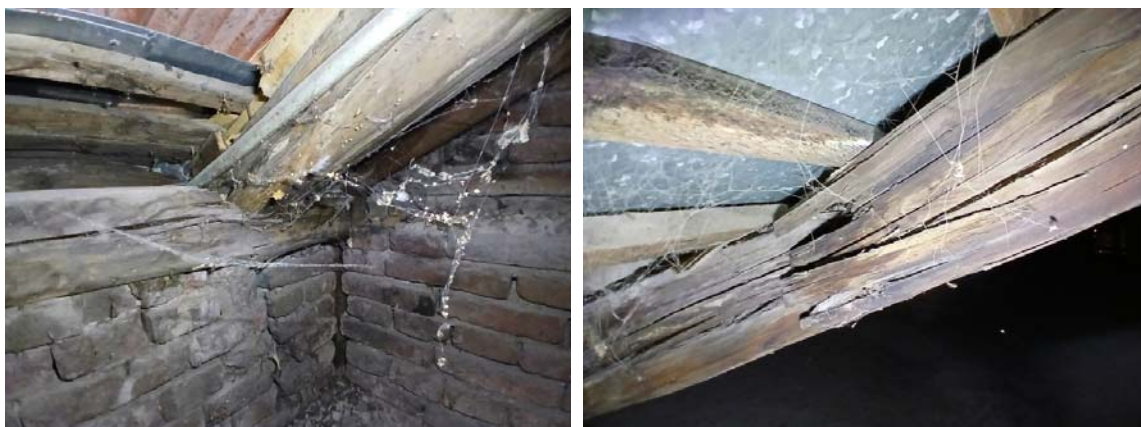
*Slika 81. Satrulela nadzidnjača (levo), satruleo spoj uvalnice i roga (desno)*

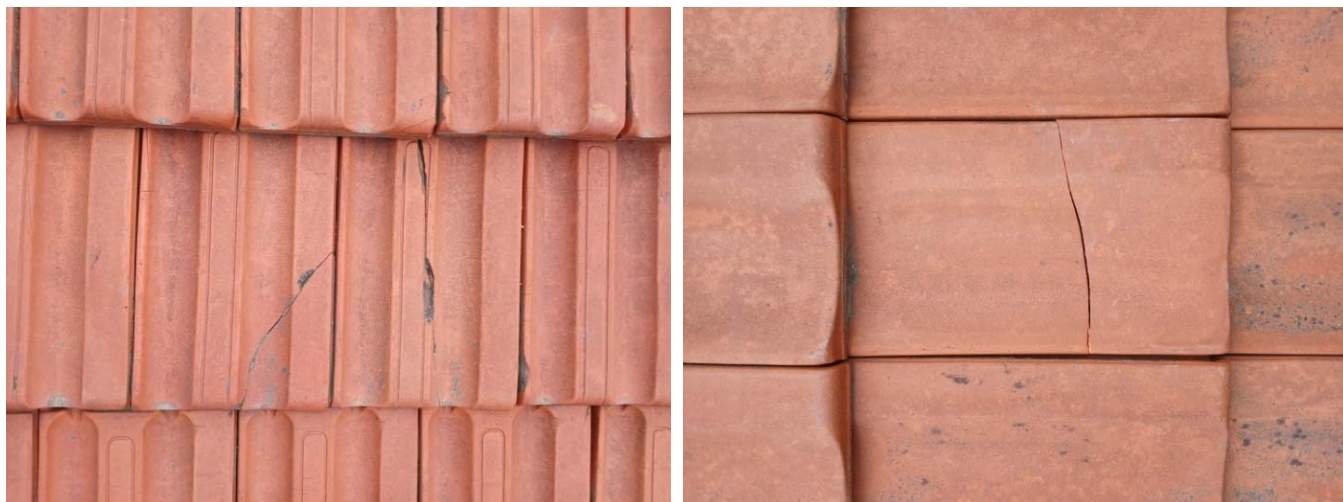
*Slika 98. Oštećeni krovni pokrivač*

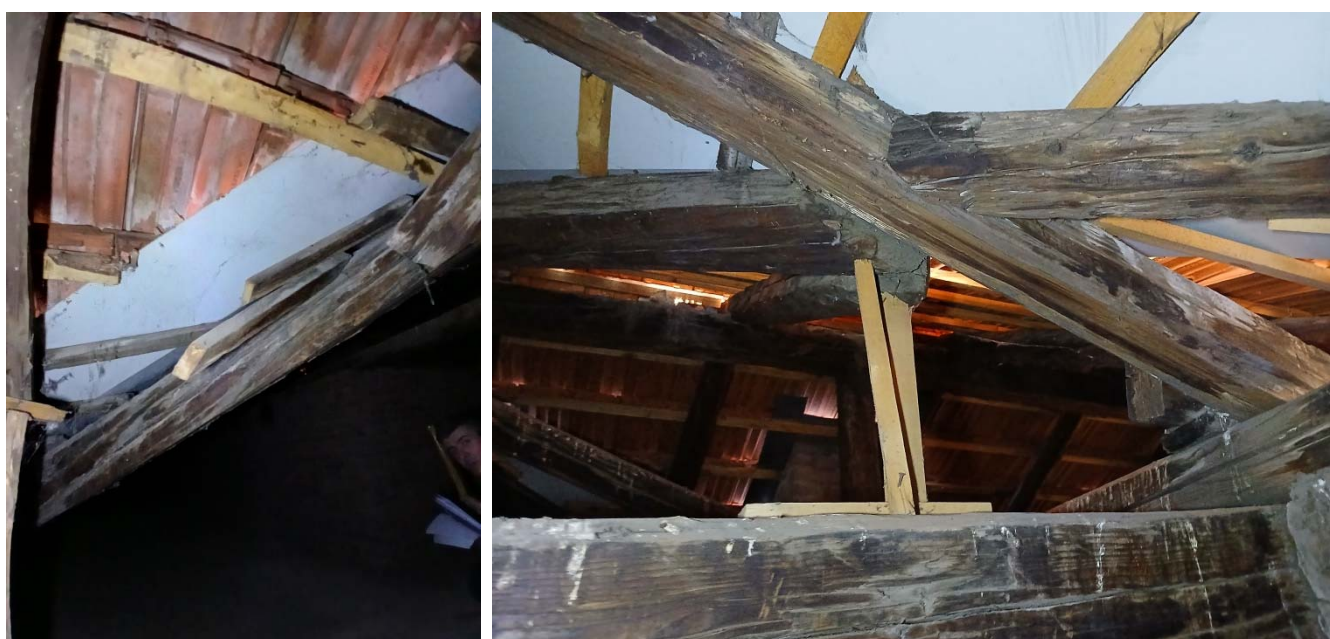
*Slika 99. Neadekvatno oslanjanje limenog opšiva u uvali (levo), letvanje olsonaca u uvali (desno)*

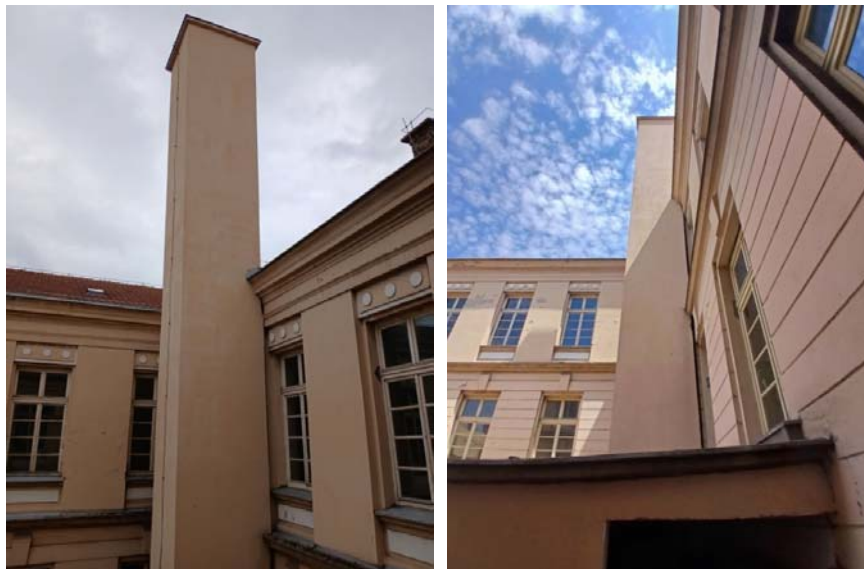
*Slika 107. Zidani dimnjak kotlarnice trajno van upotrebe*

U ovu grupu mera treba svrstati i predlog da se u budućnosti ukloni zidani dimnjak starog sistema centralnog grejanja i dograđeni aneks uz sam dimnjak. Gimnazije više ne koriste svoje kotlove za proizvodnju toplotne energije, dimnjak i kotlarnica su van upotrebe. Dimnjak i pripadajuća spoljna prostorija su izgrađeni naknadno i nisu pod zaštitom Zavoda za zaštitu spomenika kulture Niš tako da ne postoje smetnje za njihovo uklanjanje. Dimnjak je izgrađen kao samostojeći, a na njemu nisu vidljivi tragovi konstrukcijskih oštećenja. Dimnjak je delimično dilatiran u odnosu na osnovni objekat u nivou spratova, dok je u nivou obe tavanice telo dimnjaka prodrlo kroz vence (*Slika 107*). Eventualni negativan uticaj interakcije dimnjaka i osnovnog objekta pri seizmičkom događaju morali bi biti predmet posebnog elaborata i daljih istražnih radnji u smislu skidanja limenog opšiva kako bi se utvrdila tačna širina dilatacije.
