## EKSPERTSKI IZVEŠTAJ

Glavni pregled sa ocenom stanja građevinske  
konstrukcije objekta Gimnazija „Bora Stanković“  
i Gimnazija „Stevan Sremac“ u Nišu

Gimnazija „Bora Stanković“ i Gimnazija „Stevan Sremac“  
ul. Vožda Karađorđa br. 27, 18000 Niš, Republika Srbija

Jul, 2025. god.

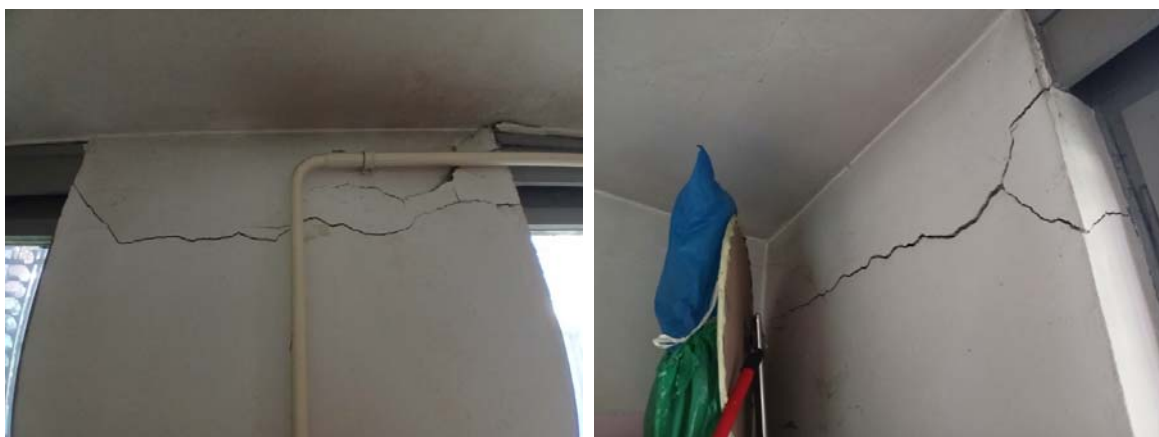
Koncentracija pukotina u zidovima pomoćnog objekta za obrazovanje je u uglu objekta na strani ka Filozofskom fakultetu (sala kabineta za hemiju). Pukotine su izraženije na parapetima i mestima slabljenja zidova otvorima za vrata i prozore (*Slike 108 i 109*). Propagacija pukotina ide i kroz uglove zidova koji se sutiču. Pored pukotina na zidovima je evidentirana i njihova dislokacija i rotacija oko ose temelja. U nivou parapeta i nadprozorne grede pojedini fasadni zidovi se razmiču tj. pomeraju se ka spolja. Na uglu objekta došlo je do potpune dezintegracije sloga blokova i krajnji deo zida se urušio (*Slika 110*). Širina formiranih pukotina se kreće do 22 mm u zapadnom krilu objekta, tj. u hodniku i kabinetu za hemiju (*Slika 111*). Ovako značajna oštećenja zidova mogu se pripisati ciklusima naizmeničnog skupljanja i bubrenja glinovitog tla u sušnom i kišnom periodu godine. Ovom problemu doprinosi neadekvatno odvodnjavanje atmosferske vode iz olučnih vertikalna. Izlivi su neposredno uz soklene zidove (*Slika 112*). Sokleni zidovi su urađeni dosta nisko i od neadekvatnog su materijala Horizontalna hidroizolacija za prekid kapilarne vlage na prelazu između temeljne konstrukcije i zidanih zidova je mestimično propala. Povećanju vlage doprinosi i to što je voda sa krova objekta br. 3 na komšijskoj parcele br. 2069/3 K.O. Čele Kula prevedena preko ograde na krovnu ravan pomoćnog objekta (*Slika 113*). Negativan uticaj na sleganje temeljnog tla takođe može da ima i koreni sistem drveta platana koji je u neposrednoj blizini aneksa.

*Slika 108. Pukotine na fasadnim zidovima laboratorije za hemiju*

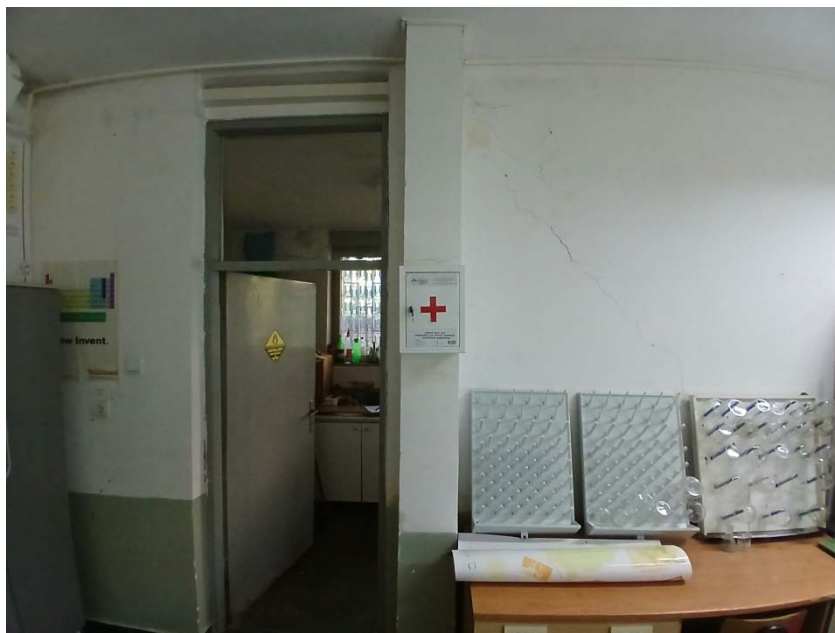
Slika 109. Dijagonalne pukotine na poprečnim i podužnim zidovima aneksa u laboratoriji za hemiju

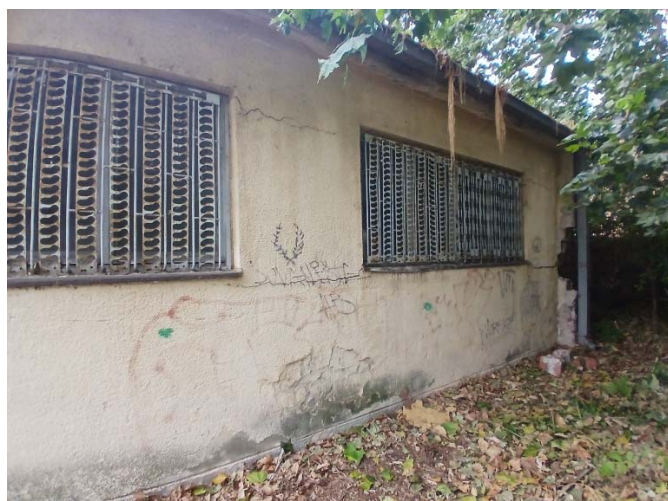
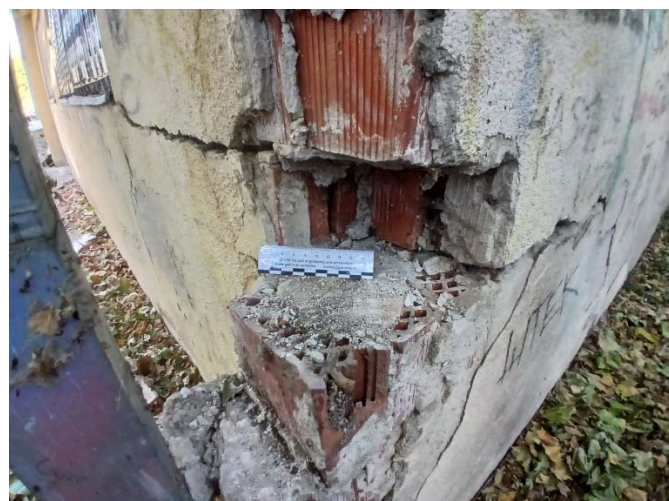
Slika 110. Pukotine na fasadnom zidu aneksa (levo), potpuna dezintegracija zida u uglu objekta (desno)

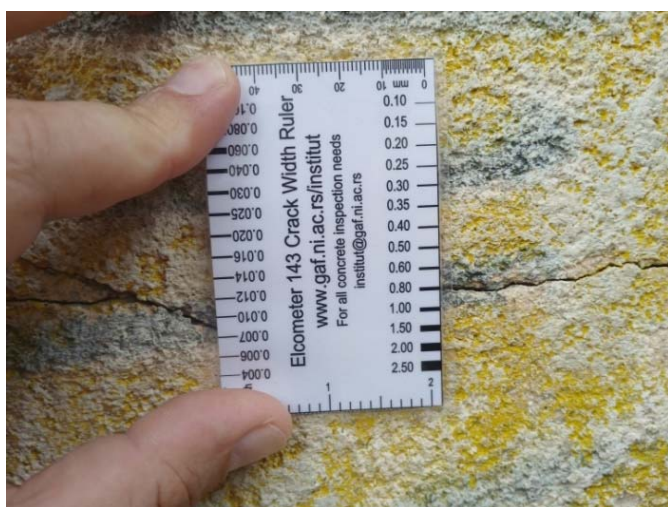
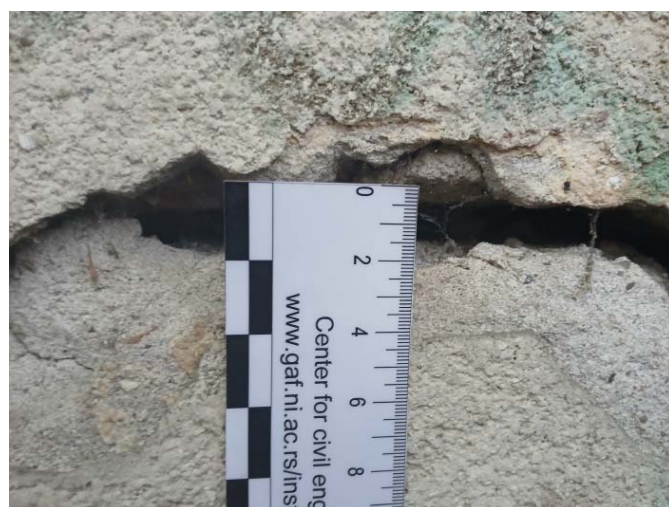
Slika 111. Prsline u zidovima aneksa (levo), pukotine na fasadnim zidovima širine do 22 mm (desno)

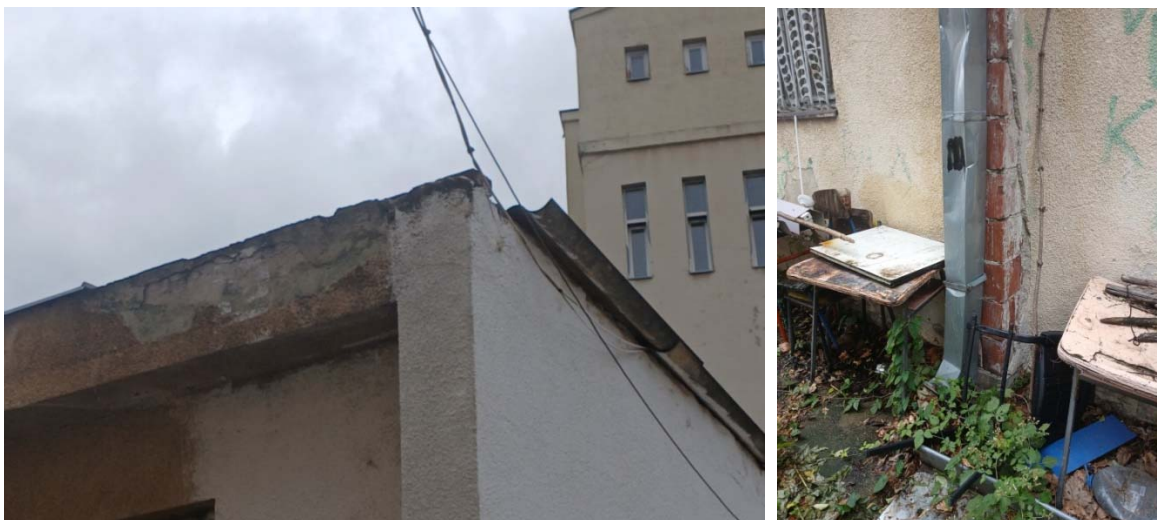
*Slika 112. Oštećen opšiv i smaknute salonit table (levo), izlivanje kišne kanalizacije neposrednos uz sokleni zid aneksa (desno)*

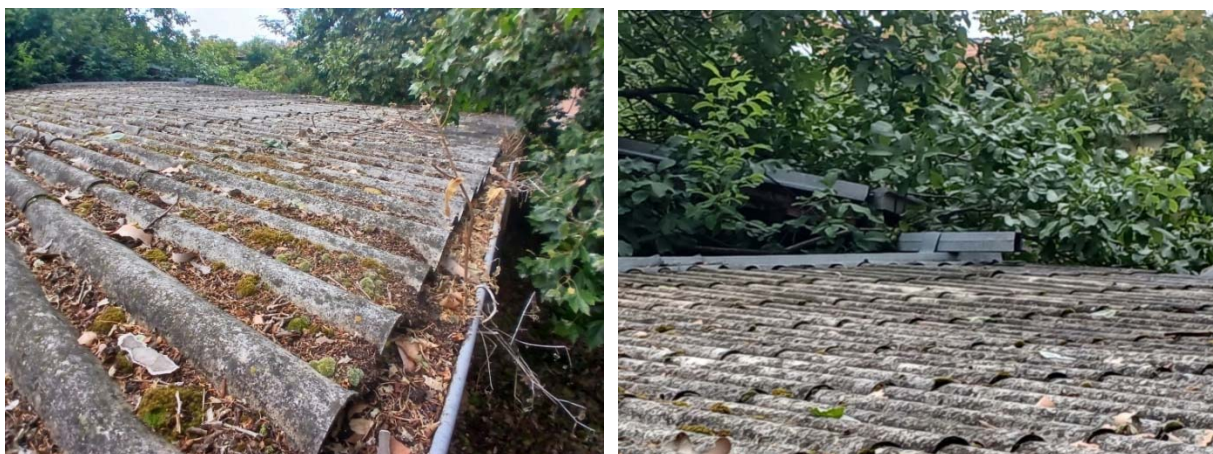
*Slika 113. Zapunjena olučna horizontala (levo), kišni odvod sa stambenog objekta na susednoj parceli sproveden na krov iznad kabineta za hemiju (desno)*
