## EKSPERTSKI IZVEŠTAJ

Glavni pregled sa ocenom stanja građevinske  
konstrukcije objekta Gimnazija „Bora Stanković“  
i Gimnazija „Stevan Sremac“ u Nišu

Gimnazija „Bora Stanković“ i Gimnazija „Stevan Sremac“  
ul. Vožda Karađorđa br. 27, 18000 Niš, Republika Srbija

Jul, 2025. god.

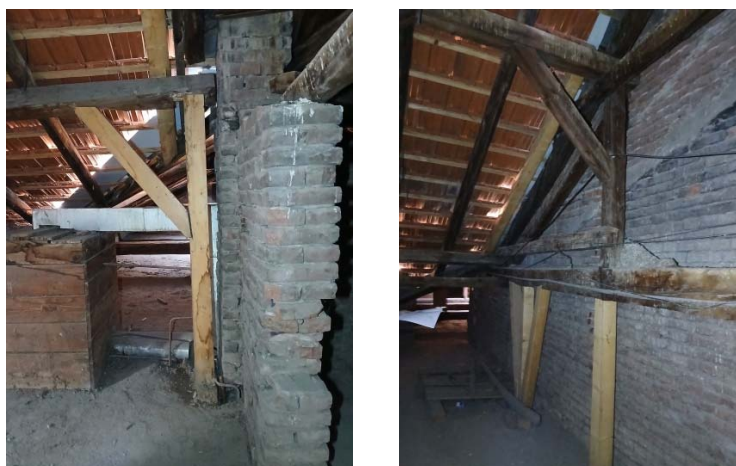
*Slika 14. Naknadna sanacija drvene krovne konstrukcije kod ose I (levo) i kod ose 3 (desno)*

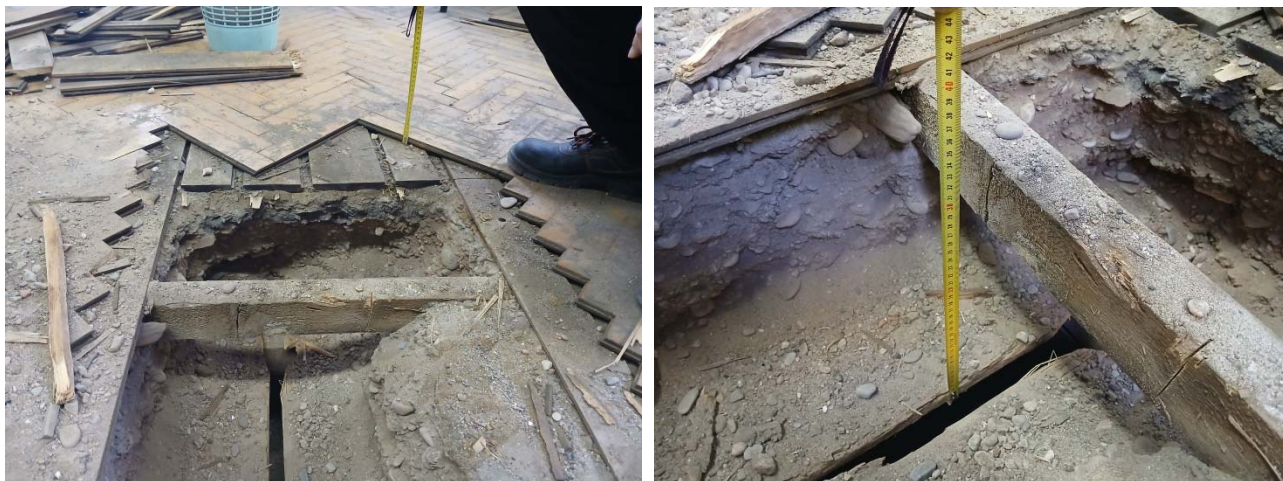
*Slika 25. Otvaranje kaverne broj 1 u podu sale br. 31 (levo), debljina šljunčanog nasipa (desno)*

Ispitna kaverna broj 1 je otvorena u sali br. 31 na mestu najvećeg ulegnuća podne konstrukcije (*Slika 25*). Kaverna broj 2 je pozicionirana uz unutrašnji zidani zid u osi-3 i nameski je napravljena kako bi se utvrdila geometrija čeličnog nosača i uzorkovalo parče sa nožice nosača za potrebe laboratorijskog utvrđivanja mehaničkih karakteristika upotrebljenog čelika (*Slika 26*). Od uzorkovanja čelika se odustalo iz protivpožarnih razloga, a za napon tečenja je usvojena minimalna vrednost karakteristična za uobičajeno primenjivane konstrukcijske čelike u periodu izgradnje objekta. Kaverna broj 3 je otvorena uz fasadni zid u osi B kako bi se proverili uslovi oslanjanja drvenih tavanica na mestu zida sa intenzivnim vlaženjem sa krova (*Slika 27*). Dimenzije iskopa u svim kavernama su napravljene dovoljno velike da se mogu sagledati

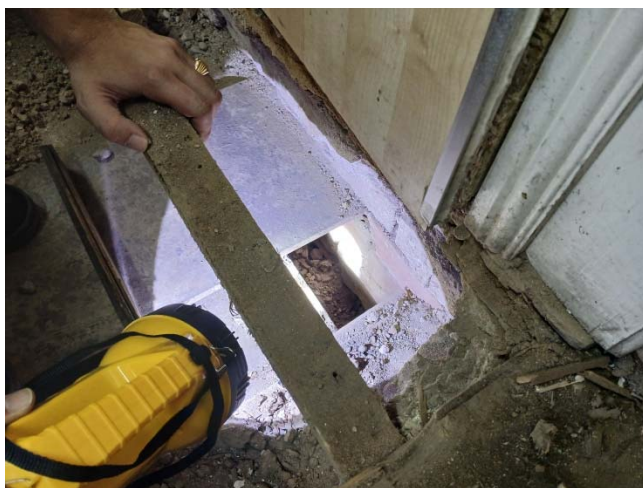
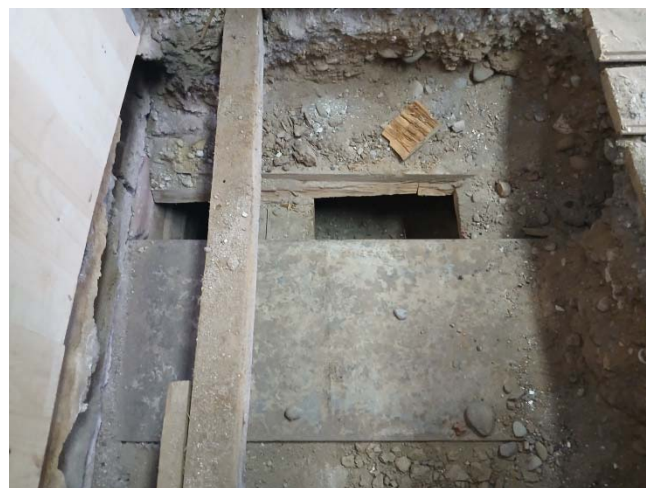
Slika 26. Otvaranje kaverne broj 2 u podu sale br. 31 (levo), čelični rofil u sredini raspona (desno)

Kontrolnim pregledom drvenih tavanjača ispod poda sale 31 (tavanica iznad sale 20) ustanovljeno je da su one u opštem dobrom stanju, da nema prisustva truleži i nema prisustva crvotočina. Na čeličnom nosaču je evidentirana samo blaga površinska korozija i on se nalazi u dobrom stanju. Kontrolnim statičkim proračunom drvene međuspratne grede (Tačka 5.1) i čeličnog međuspratnog nosača (Tačka 5.2) potvrđeno je da ovako koncipirana tavanica sa elementima datih dimenzija poprečnog preseka zadovoljava granično stanje nosivosti i granično stanje upotrebljivosti. Tavanice kao takve mogu se upotrebljavati, s tim da ih u budućnosti treba zameniti savremenijom konstrukcijom. Pre svega ovde se misli na: rasterećenje

tavanice uklanjanjem sloja šljunčanog nasipa koji pravi nepotreban balast, izradu spregnute konstrukcije drvo-beton čime bi se značajno povećala nosivost i krutost tavanice, zamenu trščano-malterskog plafona gips karton pločama čime bi se ispunili protivpožarni uslovi, armiranobetonska spregnuta ploča bi se ponašala kao kruta membrana u svojoj ravni čime bi se značajno popravilo aseizmičko ponašanje objekta.

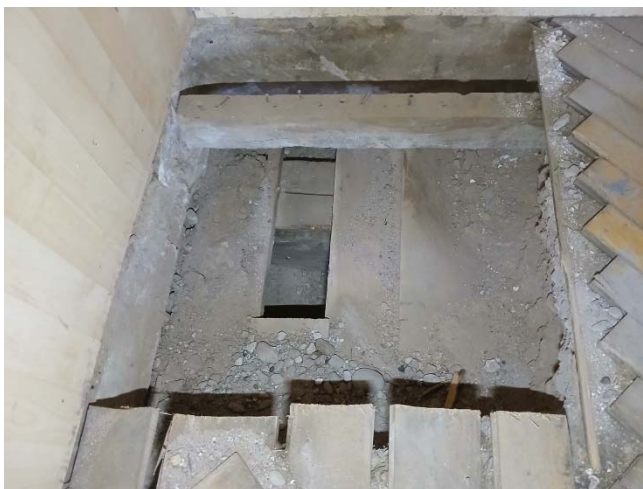
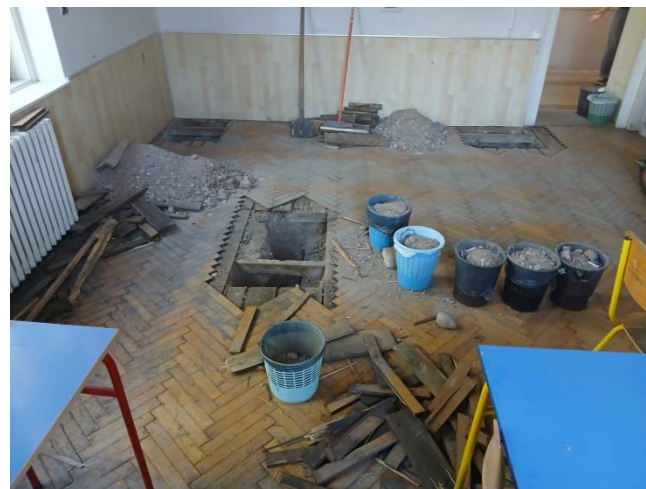
Slika 27. Otvaranje kaverne broj 3 u podu sale br. 31 (levo), sala br. 31 (desno)

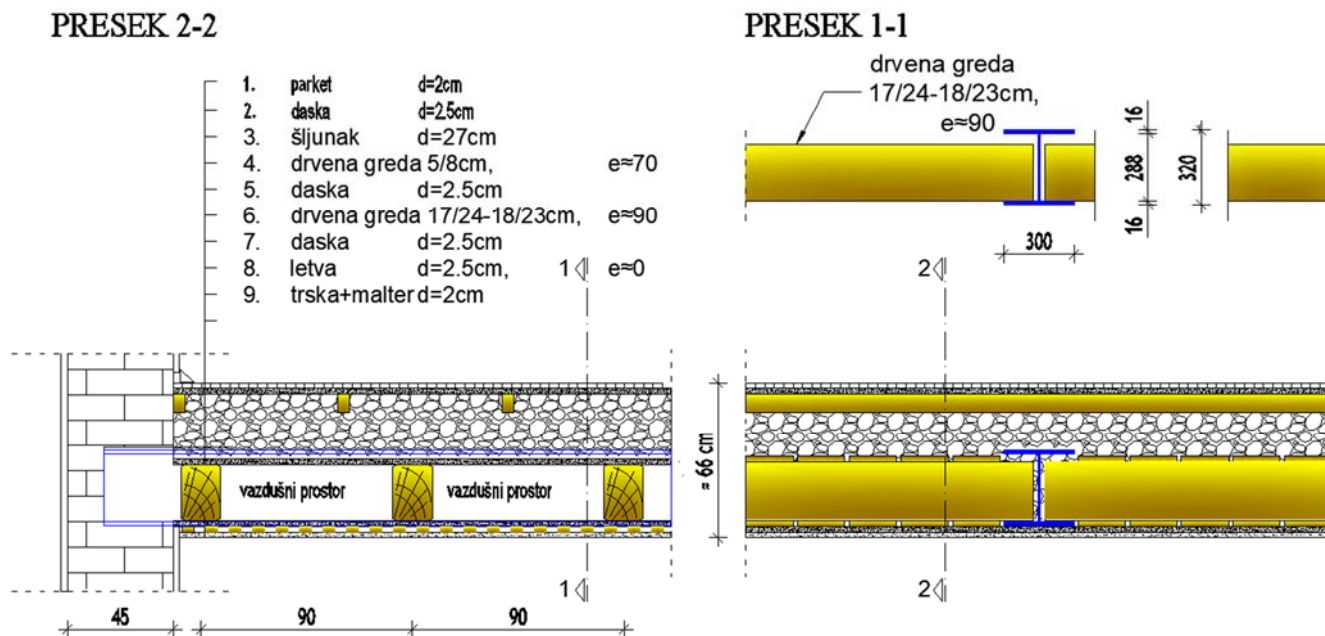
Slika 28. Poprečni presek kroz tipsku tavanicu prizemlja na delu iznad učionica

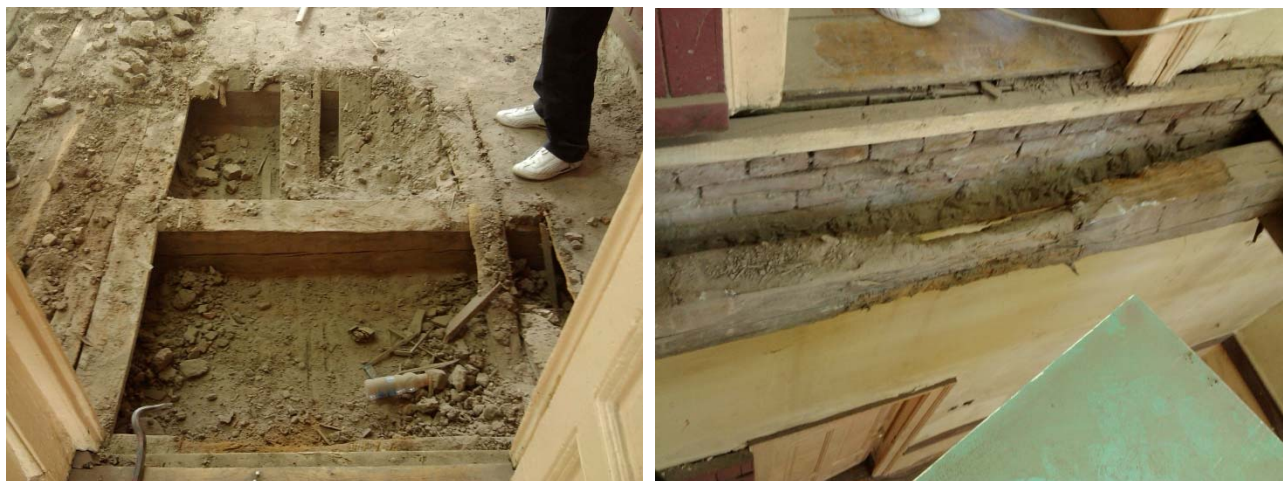
Dispozicija tavanice iznad sale 20 dobijena istražnim radovima se u potpunosti poklapala sa dispozicijom tavanice iznad sale 21 koja se nalazi u upravnom traktu objekta, a koja je tokom septembra 2013. godine bila rekonstruisana. Podaci za upoređenje su dobijeni na osnovu fotodokumentacije dostavljene od strane Zavoda za zaštitu spomenika kulture Niš (Slika 29). Na osnovu ovoga može se zaključiti da su sve ostale tavanice prizemlja iznad učionica izvedene na identičan način. S tim da su u većim učionicama u tavanici najverovatnije pozicionirana dva čelična nosača u trećinama dužeg raspona, dok je u manjim po jedan čelični nosač u polovini raspona.

Slika 29. Arhivske fotografije prilikom sanacije tavanice iznad sale br. 21 (9. septembar 2013.) (Izvor: Zavod za zaštitu spomenika kulture Niš)

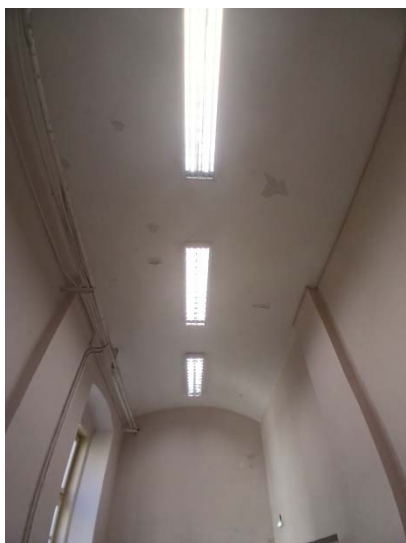
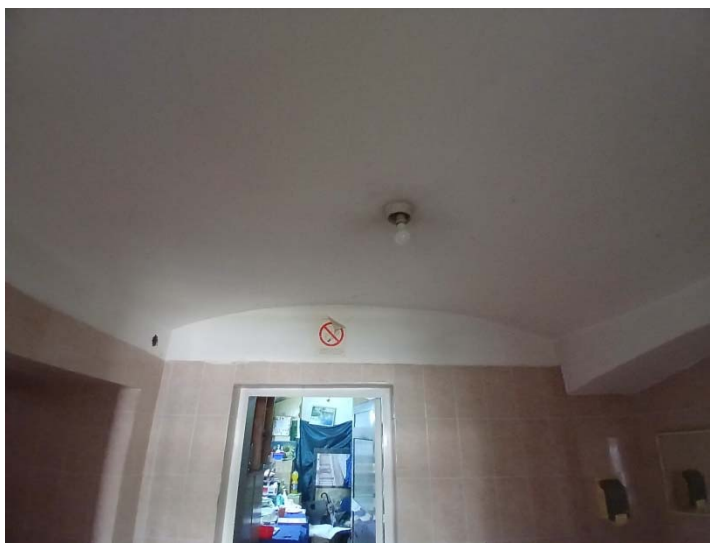
Tavanica prizemlja na delu hodnika i iznad tehničkih prostorija (ispod centralnog stepeništa) je zasvedena (Slika 30). Svodovi se direktno oslanjaju na zidane zidove, a izgrađeni su od opeke i krečnog maltera. U komunikacionom traktu na mestima pregradnih zidova između učionica pozicionirani su lukovi. Lukovi su takođe izvedeni od opeke u krečnom malteru. Na svim lukovima su evidentirane prsline u temenu luka ili u trećinama raspona, a posledica su neujednačene krutosti bočnih oslonaca (Slika 31). Na fasadnim zidovima nisu evidentirani tragovi kotvi metalnih zatega na mestu lukova tako da oni razupiru zidove. Podužni fasadni zidovi prihvataju reakcije lukova upravno na svoju središnju ravan i značajno su manje krutosti u odnosu na pregradne zidove između učionica koji horizontalne reakcije lukova prihvataju u svojoj ravni. Pojava ovih prslina je davna, one ne ugrožavaju stabilnost objekta ali ih svakako treba pratiti i blagovremeno predvideti njihovu trajnu sanaciju prilikom neke od budućih sanacija objekta.

Slika 30. Zasvedena tavanica prizemlja na delu komunikacionih traktova (levo), tavanica ispod centralnog stepeništa (desno)

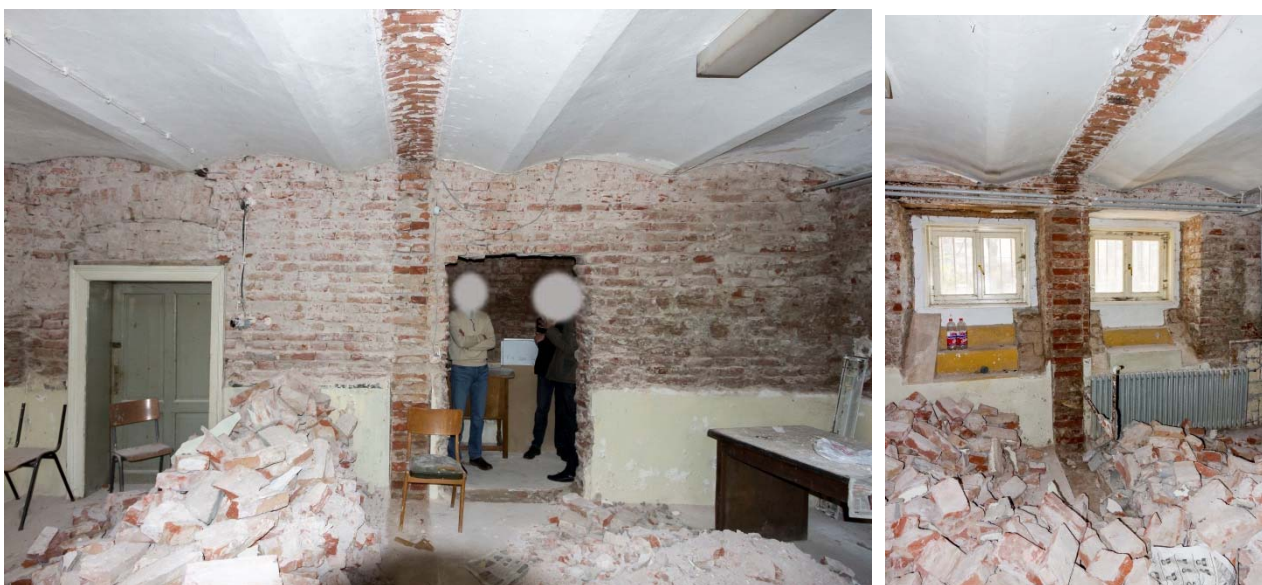
delove suterena. Na njima su vidljivi radovi na tekućem i investicionom održavanju. Prema podacima Zavoda za zaštitu spomenika kulture Niš u suterenu je prilikom ranijih radova marta 2015. godine uklonjen jedan pregradni zid i probijena su nova vrata (*Slika 32*). Ovim radovima nisu izazvane negativne posledice po konstrukciju objekta. Na tavanici tehničke prostorije i toplotne podstanice vidljiva su oštećenja i ona zahtevaju sanacione radove koji se mogu podvesti pod investiciono i tekuće održavanje. Neophodno je odstraniti koroziju sa čeličnih nosača peskarenjem ili nekim drugim mehaničkim postupkom i izvršiti hemijsku inhibiciju (zaštititi nosače premazima). Iznad tavanice suterena u podovima prizemlja u pojedinim salama evidentirana su ulegnuća podne obloge koja su prema rečima domara posledica izlivanja vode usled procurivanja radijatora. Ova oštećenja ne spadaju u konstrukcijska ali ih treba sanirati.

*Slika 32. Arhivske fotografije prilikom radova na adaptiranju suterenskih prostorija (18. mart 2015.)  
(Izvor: Zavod za zaštitu spomenika kulture Niš)*

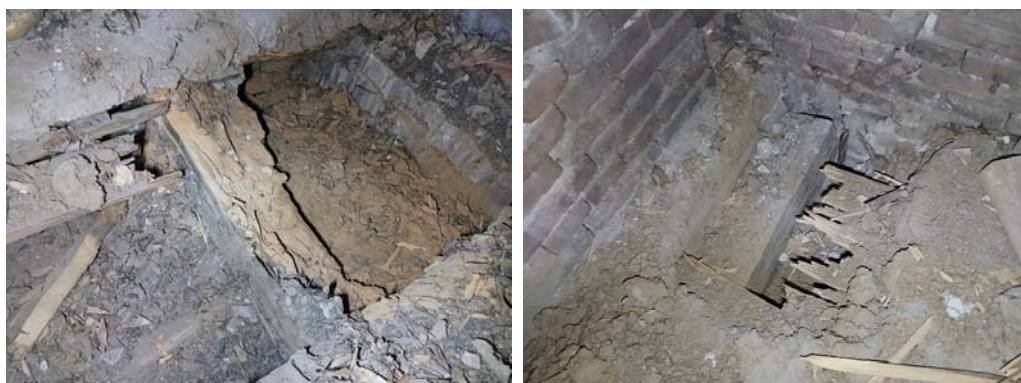
Stanje pojedinih tavanjača sprata na kritičnim mestima procurivanja krova je jako loše. Na navedenim mestima evidentirana je trulež drvenih greda, redukcija poprečnog preseka, povećane deformacije i neadekvatno oslanjanje greda na zidane zidove. Ovakvo stanje iziskuje urgentno ojačanje pojedinih greda ili njihovu zamenu (*Slika 39 - 41*). Ovo se pre svega odnosi na: komunikacioni trakt levog krila objekta između osa B i C, komunikacioni trakt između osa 3 i 4, komunikacioni trakt centralnog hola između osa 3 i 4, bočne komunikacije u centralnom holu, tavanice iznad učionice 31, 33, tavanicu centralnog hola i deo tavanice dograđenog dela sa toletima (u preseku osa 6 i G). Urgentni sanacioni radovi bi obuhvatali: uklanjanje sloja zemlje, uklanjanje podašćanja, vizuelni pregled svih tavanjača u zonama procurivanja vode sa krova, popravka oštećenih oslonaca, ojačanje greda ukoliko je to tehnički izvodljivo i racionalno, a po potrebi i kompletna zamena pojedinih tavanjača.

*Slika 39. Trule tavanjače u kaverni br. 4 (levo), nedovoljna dubina oslanjanja tavanjače na zidani zid kaverna br. 5(desno)*

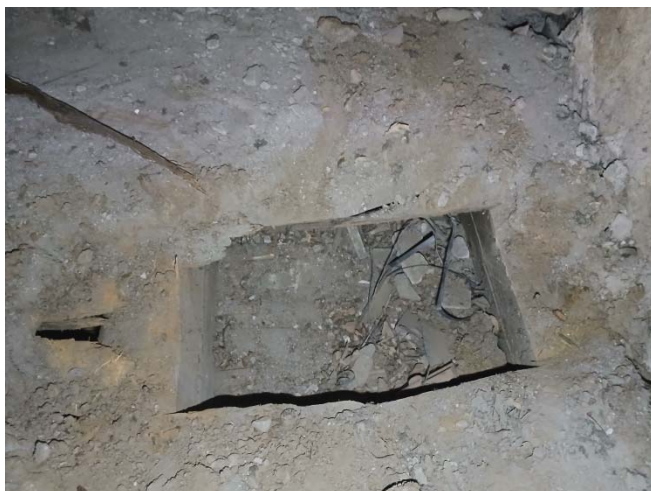
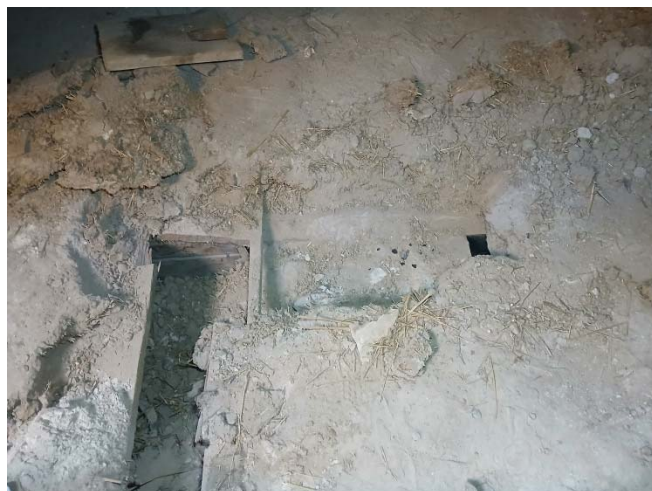
*Slika 40. Tavanjače u kaverni br. 6 (levo), Tavanjača sistema kontinualnog nosača kaverna br. 7 (desno)*

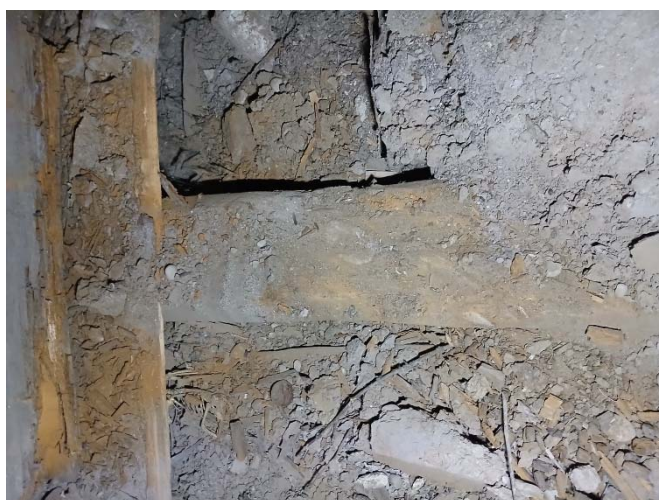
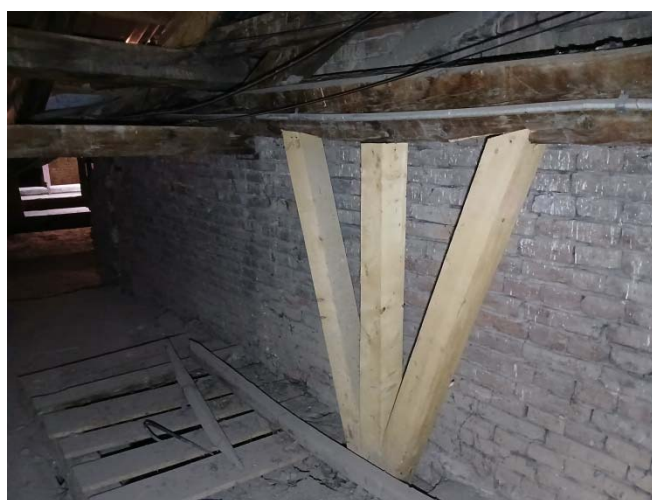
*Slika 41. Satrulela tavanjača u kaverni br. 8 (levo), pogled na trenutno pokrivenu kavernu br. 9 (desno)*

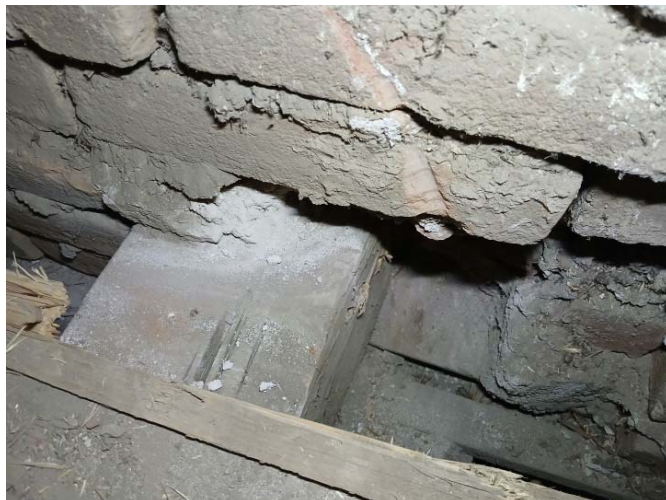
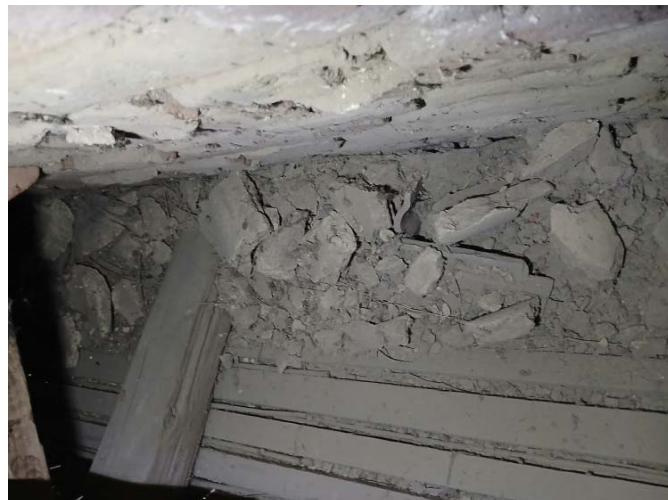
Deo tavanice iznad centralnog hola je kompletno predviđen za zamenu. Ovaj deo objekta je već duži vremenski period zabranjen za upotrebu, a od vitalnog je značaja za komunikaciju unutar samog objekta. Stoga spada u urgentne radove, ne toliko zbog ugrožene nosivosti samih tavanjača, koliko zbog narušenog integriteta celokupnog tavaničnog sklopa na tom delu objekta, uključujući kosnike glavnih tavanjača, kosnike upravnog pravca, sekundarne (kratke) tavanjače po obodu, grede i letve koje čine profilacije plafona, narušene uslove oslanjanja greda na obodne zidane zidove, rotaciju zidanih nadzidaka (naginjanje zidova usled razmicanja), pukotine u zidovima i dr (Slika 42 - 44).

*Slika 42. Čelični nosač između stubova u osi - 4 kaverna br. 10 (levo), šut iznad profilacije plafona uz zid u osi - 6 kaverna br. 12 (desno)*

Zbog otežane nabavke monolitnih drvenih greda proračunskih dimenzija, rekonstrukciju tavanice centralnog hola treba izvesti uz primenu grednih nosača od lepljenog lameliranog drveta. Na mestima oslanjanja novoprojektovanih grednih nosača treba uraditi AB jastuke, a u kruni obodnih nadzidaka horizontalne AB serklaže u vidu „prstena“. Nakon ovih radova treba izvesti i rekonstrukciju plafona uz repliciranje izvorne plafonske profilacije savremenijim materijalima, a u svemu sa izdatim uslovima od strane Zavoda za zaštitu spomenika kulture Niš.

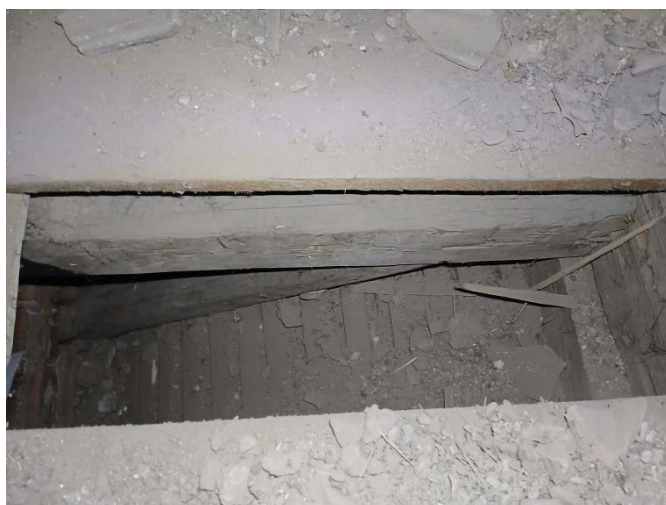
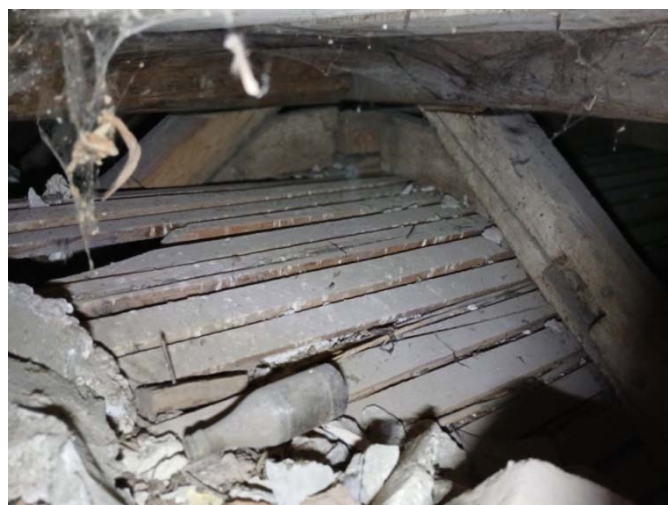
*Slika 44. Pogled na unutrašnju stranu profilacije plafona iznad centralnog hola: kaverna br. 11 (levo), kaverna br. 12 (desno)*

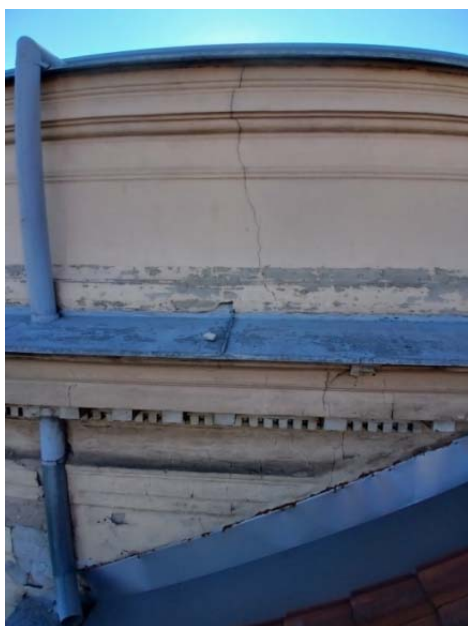
Najozbiljnije konstrukcijske pukotine na starom delu objekta pozicionirane su na bočnim zidovima svečane sale u osama E i G. Sistem pukotina je simetričan u odnosu na uslovnu osu simetrije objekta i svečane sale. Pukotine su pozicionirane upravno na pravac pružanja tavanjača i krovnih vezača iznad svečane sale, tako da su najverovatnije posledica dejstva horizontalnih reakcija kosnika tavanica. Pukotine propagiraju od pomoćnih ulaznih vrata svečane sale (*Slika 47-levo*) kao mesta slabljenja zida, prostiru se kroz tavanski deo zida i propagiraju do kraja atike. Širina pukotine ide do 8 mm (*Slika 47-desno*). Pukotine su višestepene, vertikalno dijagonalne i propagiraju po celoj visini zidova (*Slika 48*). Na zidovima su evidentirane kotve metalnih zatega i u visini zone njihovog efekta verikalne pukotine su manje širine (*Slika 49*). Osim u predelu svečane sale vertikalne pukotine na nadzidku i vencu krova primećene su i na drugim mestima. Efikasan način sanacije ovog oštećenja bio bi izrada horizontalnih AB serklaža u kruni nadzidaka i nivou poslednje tavanice, kao i izrada jednostrukog „Monijer“ zida sa unutrašnje strane nadzidka.

*Slika 48. Pukotina u zidu atike u osi G, simetrična pukotina u zidu u osi E*

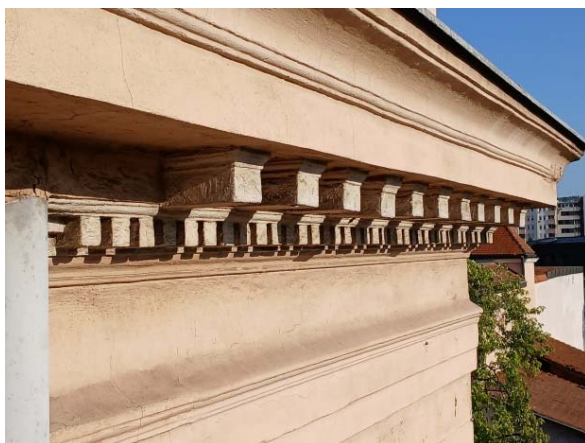
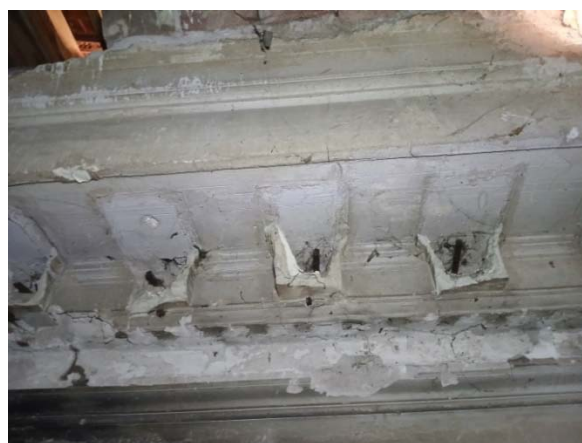
*Slika 53. Malterska plastika venca u osi E (levo), oštećena malterska plastika venca na sada unutrašnjem delu atike u osi E (desno)*

Negativan uticaj vlage evidentiran je i na delu malterske plastike na južnoj, zapadnoj i istočnoj fasadi u osama 2, A, B i J (*Slika 53 - 55*). Prilikom obilaska objekta sakupljen je veći broj uzoraka dekorativnih kocki otpalih sa venca. Ovi elementi predstavljaju ozbiljnu pretnju za prolaznike tako da i dalje ovaj potes treba zadržati pod merom zabrane prolaska. Neophodno je izvršiti neposrednu kontrolu stabilnosti celokupne dekoracije na vencima objekata. Kontrolu realizovati uz pomoć autodizalice sa korpom. Svi nestabilni delovi moraju se ukloniti.

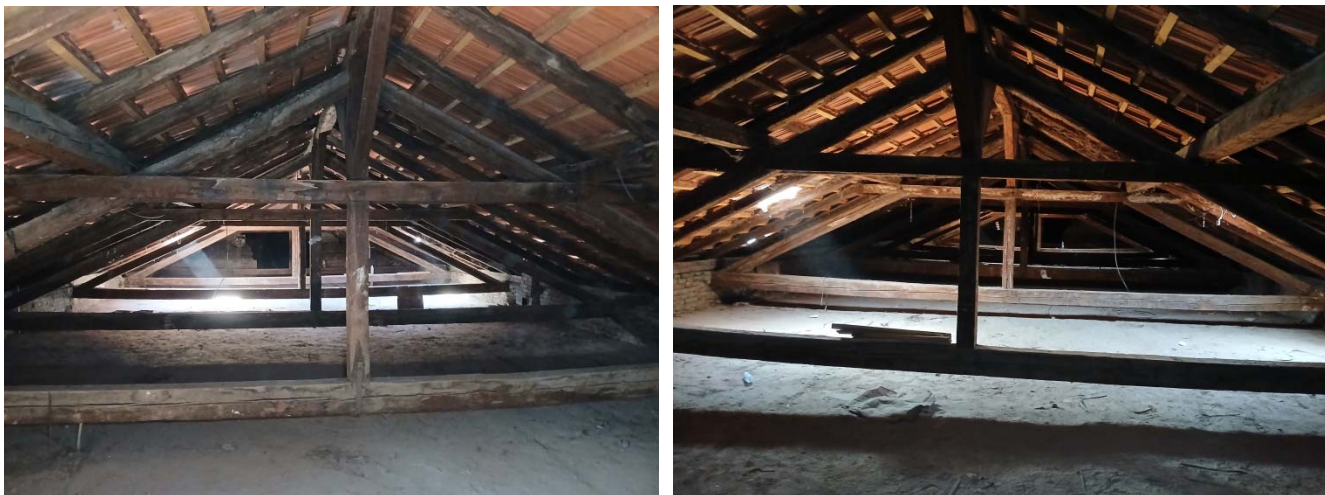
*Slika 58. Prekomerne deformacije karakterističnih krovnih vezača TIP 1 levo krilo (levo), vezač TIP 1u desnom krilu objekta (desno)*

Vezač TIP 1 je po dispoziciji i poprečnim presecima primenjenih elementata izveden kao klasična jednostruka vešaljka, ali većina vezača u stvarnosti nije „proradila“ kao vešaljka (Slika 58). Pregledom konstrukcije krova ustanovljeno je da su sve tesarske veze drvenih elemenata pod uglom ostvarene na najjednostavniji način „ravnim čepom“ (Slika 59). Ovakva veza je sasvim korektna za niže polje sila i vezu sekundarnih elemenata tipa stub-pajanta ali nije adekvatna za vezu primarnih konstrukcijskih elemenata glavnih vezača tipa zatega-kosnik ili kosnik-stub za više polje sila. U krovnom sistemu jednostruke vešalje najopterećeniji elementi su kosnici i zatega, a njihova veza se, u zavisnosti od veličine kose sile koju treba uneti u zategu, po pravilu, izvodi složenijim oblikovanjem veze: usekom, usekom sa kosim čepom, dvostrukim usekom, dodavanjem „kladice“, čeličnim opšivom i dr. (Slika 60). Pregledom vidljivih utora - žljebova evidentno je da su oni dubljeni znatno većih dimenzija od čepova što je omogućilo relativno veliku pomerljivost veza. Čepovi su tesani sa znatno užim čelom od preporučene 1/3 širine drvenog elementa, tako da je kapacitet veze pod uglom za unos kose sile kosnika u zategu u startu bio kompromitovan. Tokom inicijalnog opterećenja došlo je do španovanja veza tako što su se krajnja mesta oslanjanja kosinika razmakla. Ovo je uzrokovalo pomeranje stuba vešalje vertikalno na dole tako da je inicijalni razmak u vezi stub-zatega izgubljen. Metalni opšiv nakon toga prestaje da nosi zategu i da je veša o stub već dolazi do inverzije i stub se oslanja na zategu i fleksiono je deformiše. Pošto zatega nije dimenzionisana da prihvati moment savijanja dolazi do njene značajne deformacije, što je vidljivo na

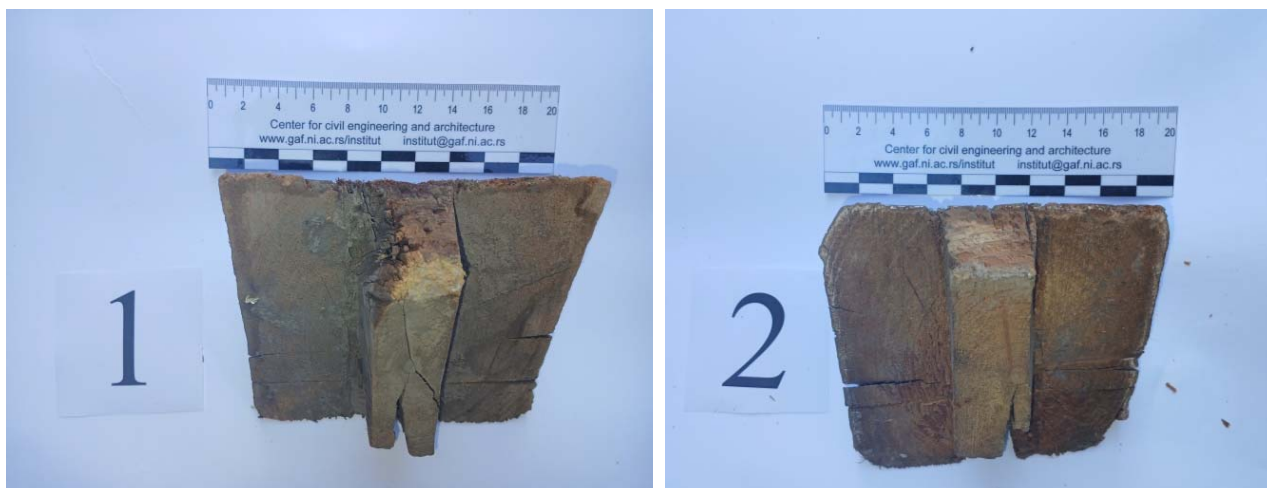
Slika 59. Izgled tesarskih veza na dostupnim uzorcima, veza ostvarena na ravan „čep“

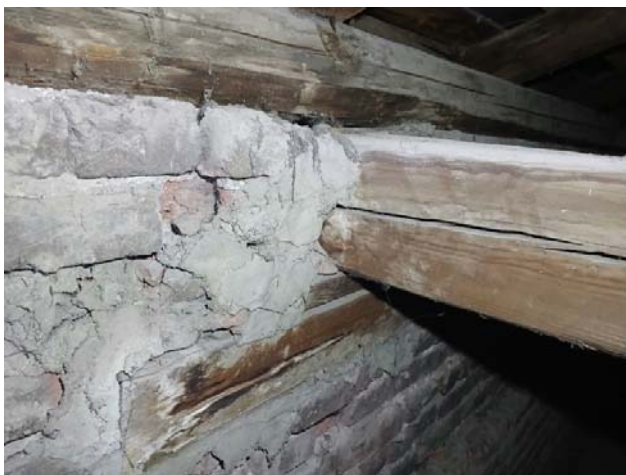
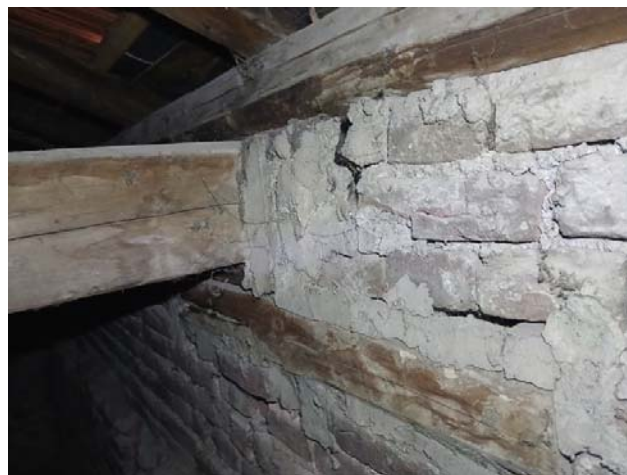
*Slika 61. Tipska oštećenja drvenih jastuka krovne „vešaljke“ i zarotirane venčanice*

Paralelno sa ovim procesom unutar krovnih ravni, parovi rogova koji bi trebali da budu nošeni podrožnjačama i slemenjačom kao središnjim osloncima gube te oslonce i delimično prelaze u sistem lukova na tri zgloba. Ovo rezultira povećanjem horizontalnih reakcija na vrhu venčanica „nadzidnjača“. Povećana reakcija koju rog unosi u venčanicu sa izvesnim ekscentricitetom u odnosu na njenu tačku prevrtanja generiše torzioni moment koji uvrće venčanice (Slika 64).

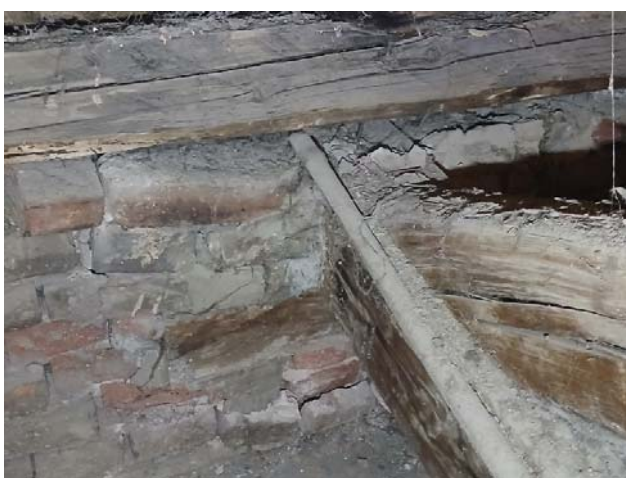
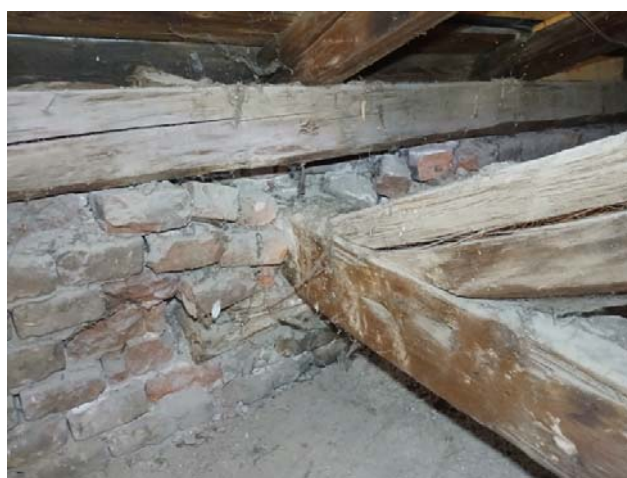
*Slika 62. Tipska oštećenja drvenih jastuka krovne „vešaljke“*

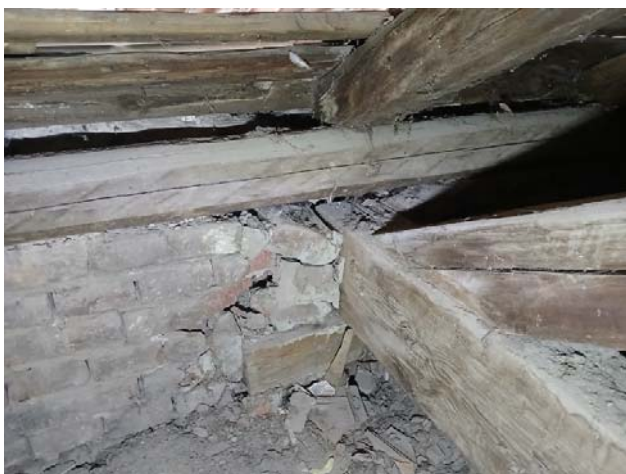
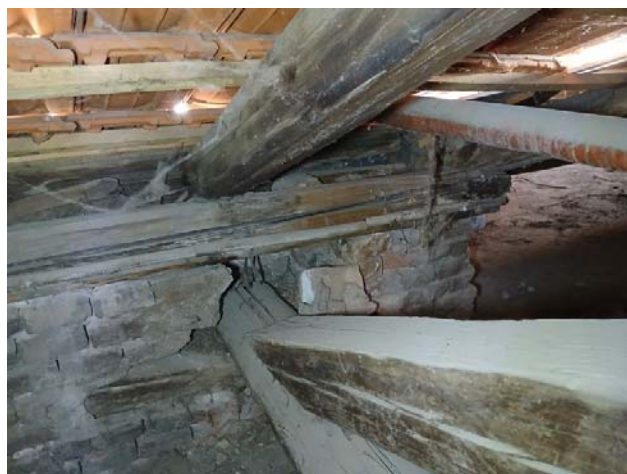
*Slika 63. Tipska oštećenja drvenih jastuka krovne „vešaljke“*

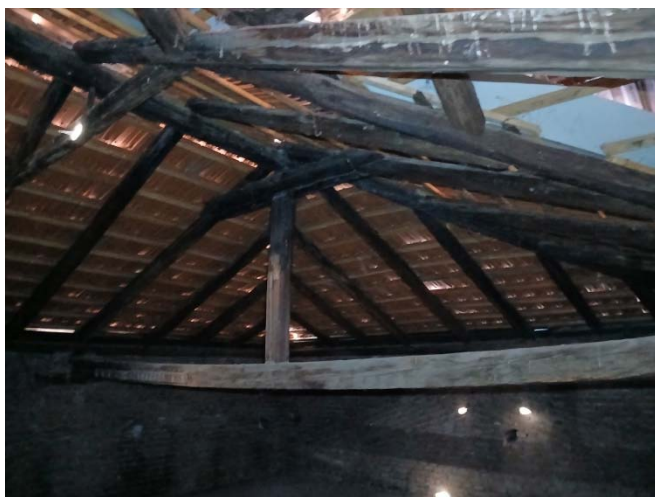
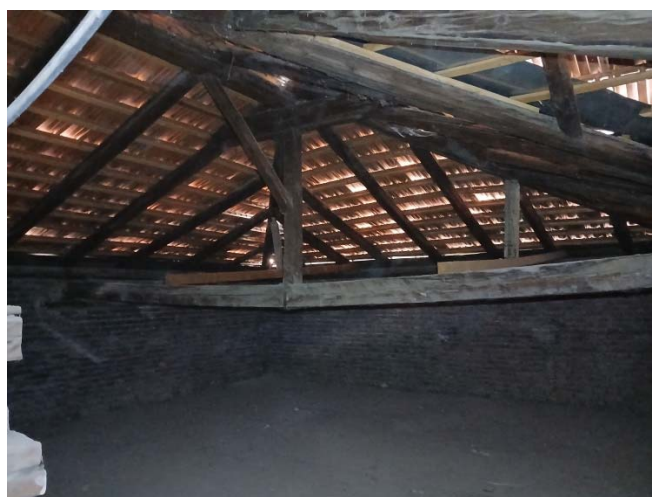
Slika 68. Vezač TIP 2 delimično zahvaćen požarom (levo), prekomerne deformacije glavnog grednog nosača (desno)

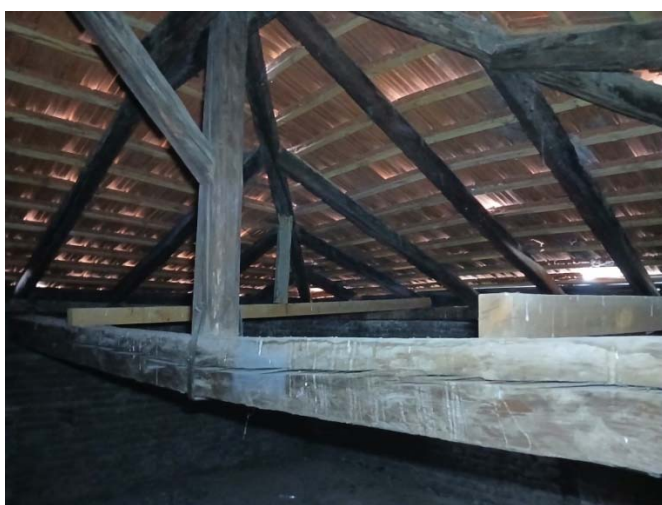
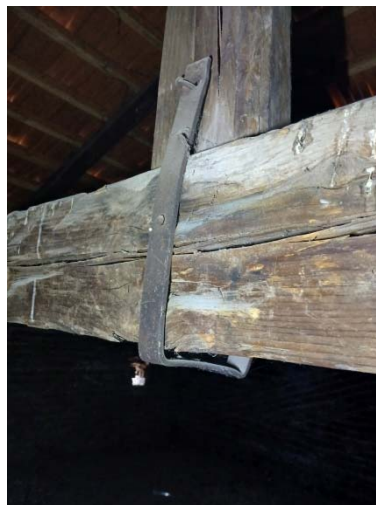
Slika 69. Sekundarni gredni sistem za podupiranje „grebenjača“ (levo), metalna veza primerena vezi zatega-stub kod vešaljke (desno)

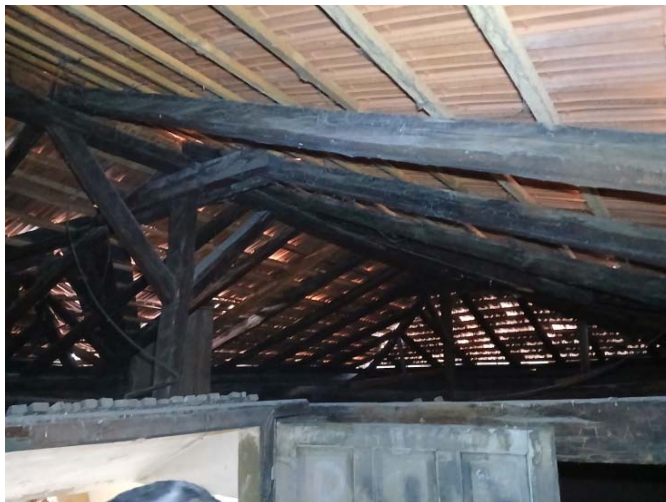
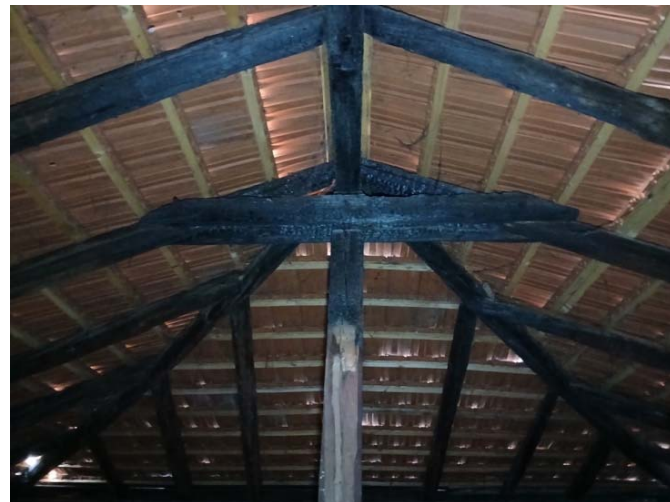
Vezač TIP 2 ne može se klasifikovati kao vešaljka jer u dispoziciji nema kosnike (*Slika 67*). Ne može se klasifikovati ni kao stolica jer nema kruti oslonac ispod stuba. Vezač TIP 2 se sastoji od uslovno rečeno „zatege“, centralnog stuba, klješta i para rogova. „Zatega“ uopšte nije opterećena normalnom silom već je klasičan gredni nosač sistema proste grede opterećene koncentrisanom silom u sredini raspona (*Slika 68*). Ovaj tip vezača, iako premošćava znatno kraći raspon (svetli raspon je 7,0 m) u odnosu na standardni vezač TIP 1, ima relativno veće zabeležene ugibe čak do 15,5 cm. Izmerene vrednosti ugiba višestruko prevazilaze vrednosti dozvoljene graničnim stanjem upotrebljivosti. Ovaj tip vezača mora da se ojača. U roglju ovog dela krova sutiču se grebenjače i upareni rogovi tako da deo rasterećenja „nekompletnog“ vezača TIP 2 je uzrokovan efektom „krova nad rogovima“. U ovoj konstalaciji i pored preopterećenog glavnog grednog nosača velike deformacije su evidentirane i na grebenjačama. Na slici 69 prikazan je improvizovani način podupiranja tavanjača. Naknadno dodatim sekundarnim gredama i novim stubovima pokušano je skraćanje raspona grebenjača. Nad vezačima TIP 2 evidentiran je značajan broj nepravilnog oslanjanja elemenata (rogovi kratke dužine, dodavanje letvica,...), geometrijske imperfekcije greda, nejasan sled opterećenja, improvizacije veza, nagoreli rogovi,... (*Slike 70 i 71*).

*Slika 70. Pogled na središnji vezač TIP 2 u osi - I (levo), posledice lokalnog požara u krovno konstrukciji na delu između osa J-I / 9-10 (desno)*

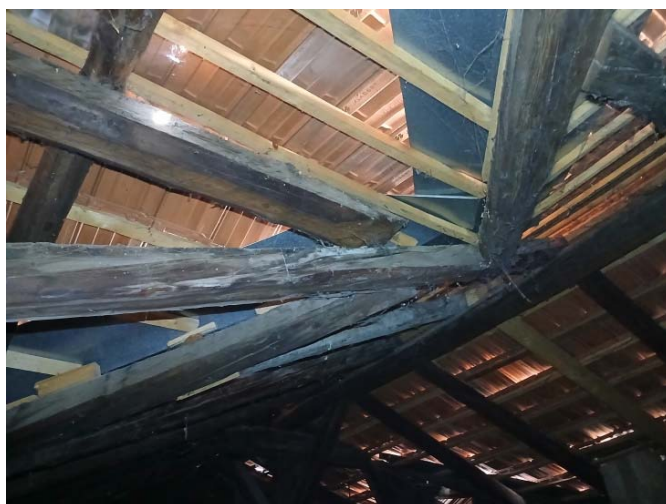
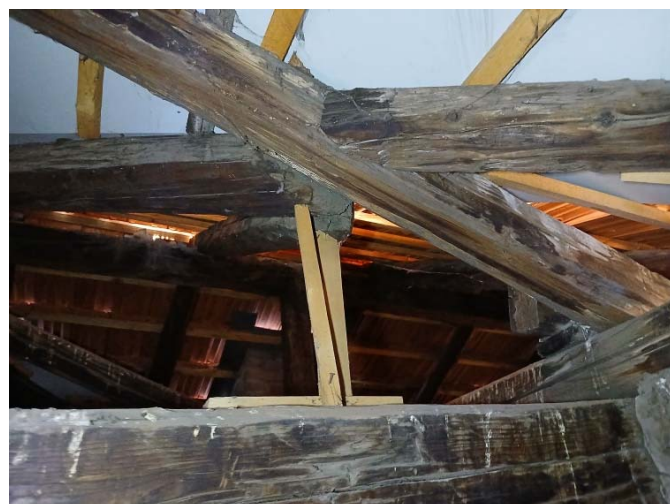
*Slika 71. Neadekvatno oslanjanje i izostanak jasnog sleda opterećenja (levo), prekinut rog u sastavu glavnog vezača TIP 2 (desno)*

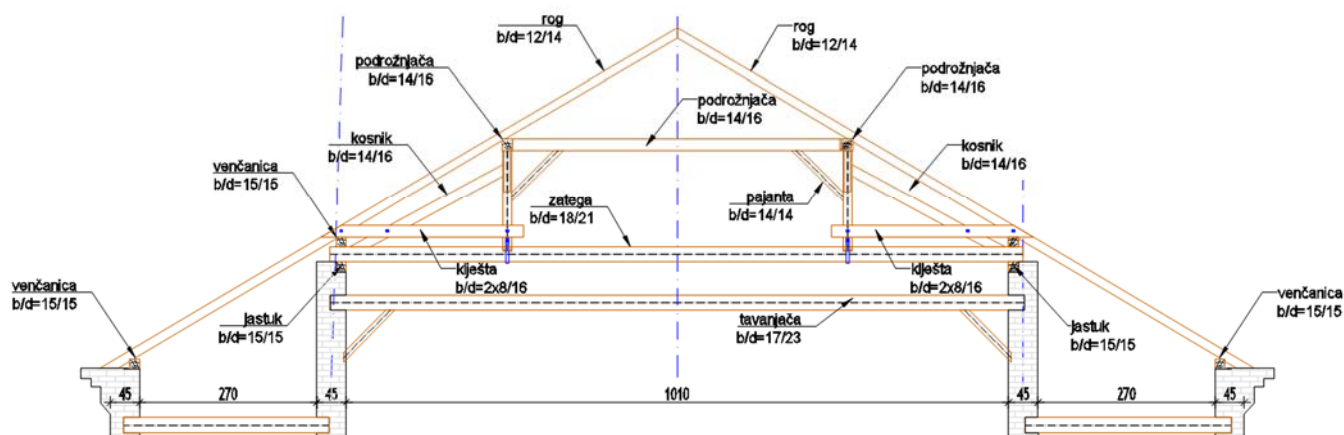
Slika 72. Dispozicija krovnog vezača TIP 3 uz osu 5

Na delu iznad centralnog hola izvedeni su krovni vezači TIP 3 koji su po koncepciji približni sistemu dvostruke vešaljke. Postoje tri vezača TIP 3 od kojih je svaki izveden različito. Krovni vezač u osi 5 u dispoziciji elemenata nema niti raskinjaču niti klješta (Slike 72 i 75). U vezaču je dodata podrožnjača sa kosnicima na koju se oslanjaju rogovi. Podrožnjača iako nije centrisana svojom sistemskom linijom da se gađa sa presekom osa stuba i kosnika u stvarnosti delom prihvata i ulogu raskinjače. Pritom su stubovi izloženi značajnom momentu savijanja usled formiranog ekscentriciteta. Središnji vezač TIP 3 umesto raskinjače ima klješta karakteristična za krovnu stolicu ali u ovom slučaju u izvesnoj meri prihvataju silu pritiska i igraju ulogu raskinjače (Slika 73). U ova dva vezača način prenosa sila nije „čist“ i jednoznačan. Tako da je najverovatnije i u ovom delu krova došlo do rasterećenja vezača donekle ostvarenim efektom formiranja „krova od rogova – prosti krov“. Ovo se odnosi na pojavu kada krajnji oslonci rogova imaju izvesnu mogućnost da prihvate horizontalne reakcije veze, onda se svaki par rogova može smatrati kao noseći element. U ovom konkretnom slučaju je ovaj efekat još izraženiji jer rogovi idu kontinualno još po jedno polje ka spolja do ivice venca koji se završava masivnim nadzidkom. Ovaj efekat je obično povoljan

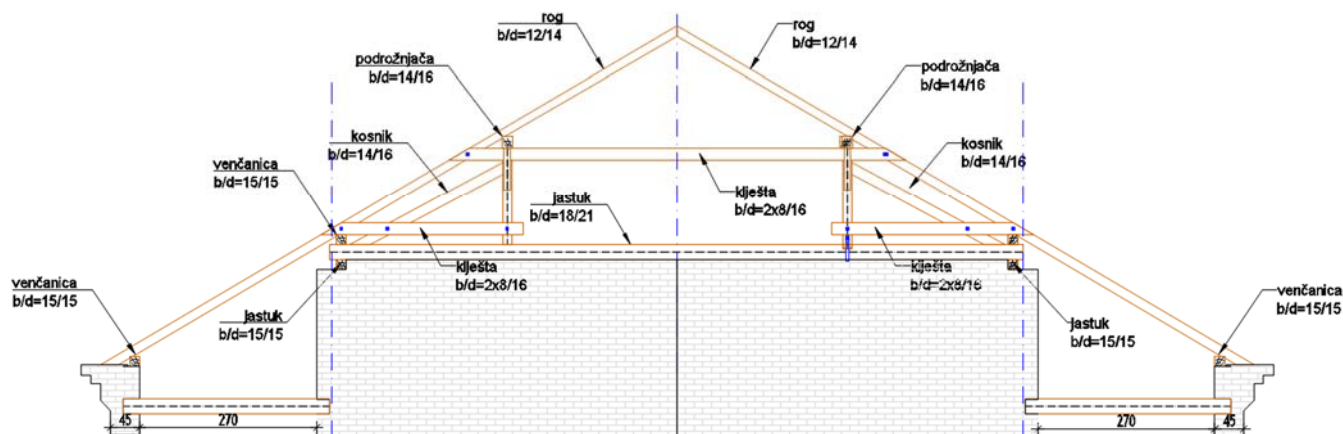
Slika 74. Dispozicija krovnog vezača TIP 3 koji leži na nadzidku u osi 4

Jedino vezač u osi 4 koji ima stubove oslonjene na „zategu“ koja celom svojom dužinom leži na nadzidak tako da se može smatrati dugačkim jastukom, ima ispravnu koncepciju konstrukcijskih elemenata karakterističnih za dvostruku stolicu (*Slike 74 i 76*). Gornja klješta su jedino ovde ispravno usvojena i pozicionirana.

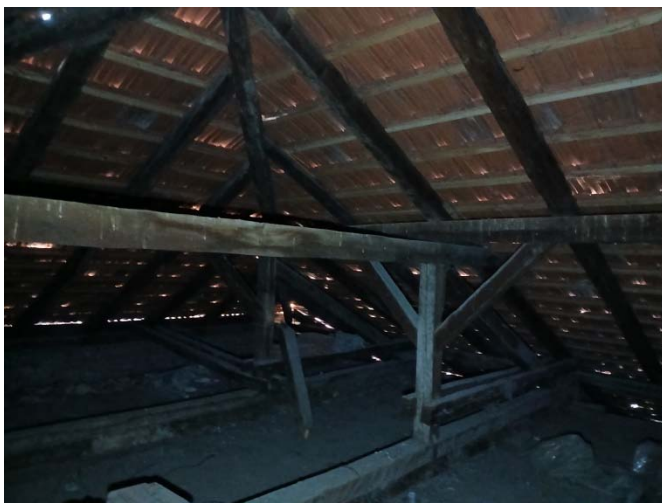
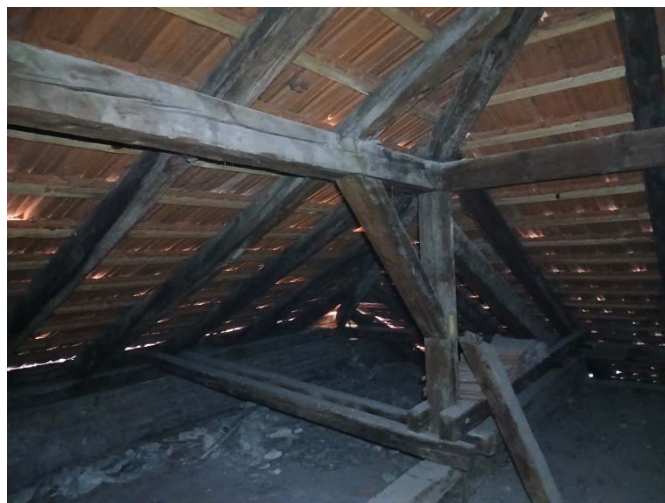
*Slika 75. Pogled na drvenu krovnu konstrukciju iznad centralnog hola, krovni vezač TIP 3 u osi 5*

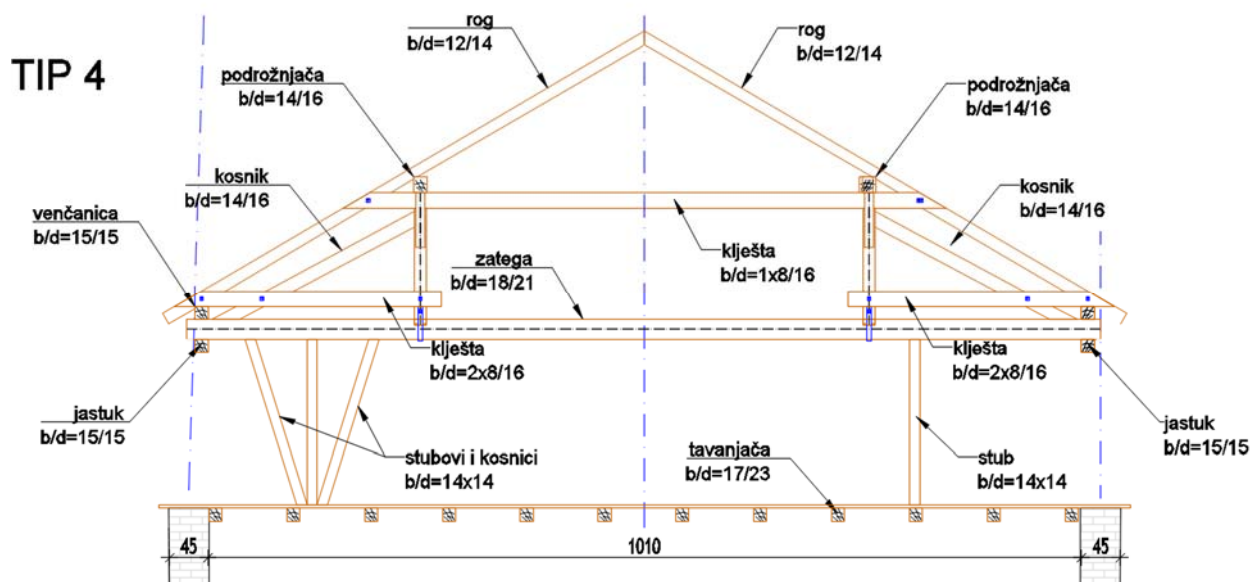
Slika 77. Dispozicija krovnog vezača TIP 4 u osi 4

Vezač TIP 4 se po položaju u krovu nastavlja na niz od predhodna tri vezača i izvorno im je bio sličan, ali je tokom vremena pretrpeo izmene u konfiguraciji konstrukcijskih elemenata (*Slike 77 - 79*). Satruleo je kraj desnog roga, satrulela su klješta pa je greda do zida svećane sale uklonjena tako da su klješta sada polovična, zatega je u značajnoj meri deformisana uvrtnjem, a vezač je krenuo da propagira sa ugibom. Sanacija je urađena podupiranjem zatega na četiri mesta novododatim stubovima koji se oslanjaju na daske patosa kompromitovanog dela tavanice procurivanjem vode sa krova. Ovako izvedeni sanacioni radovi i trenutno stanje ovog dela krovne konstrukcije ne može se smatrati trajnim rešenjem. Vezač TIP 4 mora biti ponovo adekvatno saniran. Vezač TIP 4 se nalazi ispod mesta gde je bila prekinuta olučna vertikala (*Slika 104*).
