## EKSPERTSKI IZVEŠTAJ

Glavni pregled sa ocenom stanja građevinske  
konstrukcije objekta Gimnazija „Bora Stanković“  
i Gimnazija „Stevan Sremac“ u Nišu

Gimnazija „Bora Stanković“ i Gimnazija „Stevan Sremac“  
ul. Vožda Karađorđa br. 27, 18000 Niš, Republika Srbija

Jul, 2025. god.

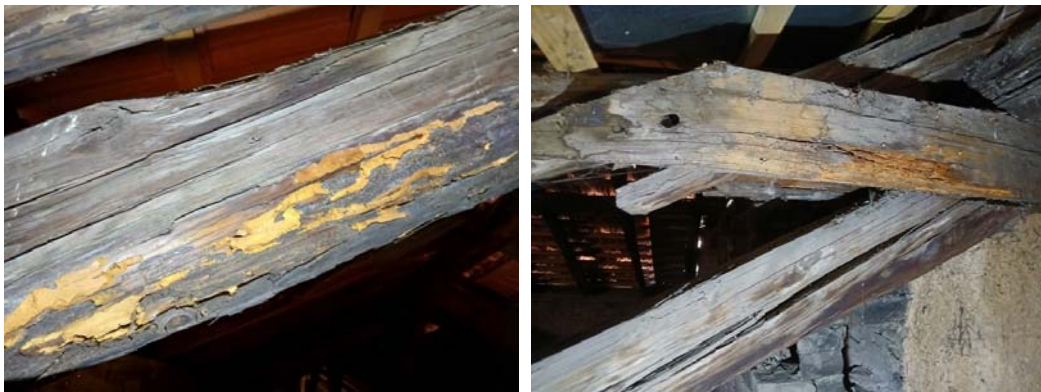
*Slika 82. Satruleo rog usled dejstva crvotočine (levo), satrulela klešta (desno)*

Sanacije krova podrazumeva kompletno rasterećenje krova, privremeno odizanje krovnih vezača na provizorijume, prezidivanje oštećenih nadzidaka, izradu novih armiranobetonskih jastuka, izradu jednostrukog „Monijer“ zidnog ojačanja nadzidaka, izradu prstena od armirano betonskih serklaža u kruni nadzidka kao pouzdanog oslonca za kotvljenje venčanica, ojačanje štapova krovnih vezača, ojačanje veza unutar krovnih vezača, prepravku vezača da oni postanu „čiste“ jednostruke ili dvostuke vešaljke, podašćanje krovnih ravni, postavljanje folije, kontra letve, letve i postavljanje crepa. Treba istaći da su pojedini elementi krovnih vezača tokom vremena pretrpeli značajne deformacije i oštećenja u vidu upredanja i podužnih pukotina, tako da je njihovo ojačanje i izrada naknadnih veza dosta otežano zbog geometrijskih imperfekcija. S obzirom da su krovne ravni tokom vremena ostvarile značajne trajne deformacije, iskrivljeni rogovi predstavljali bi problem podašćanju. Ispravljanje krovnih ravni moguće je ostvariti naknadnom ugradnjom obraznih nosača uz postojeće rogove. Sabirajući investicionu vrednost svih ovih radova postavlja se pitanje racionalnosti zadržavanja postojećih krovnih vezača, tako da prilikom izrade budućeg projekta sanacije i rekonstrukcije krova treba razmotriti i tehnološko-ekonomsku opravdanost zadržavanja postojeće krovne konstrukcije u odnosu na izradu novog savremenijeg rešenja. Ovde se pre svega misli na upotrebu čelika za materijalizaciju glavnih krovnih vezača dok bi sekundatni krovni elementi bili od drveta.

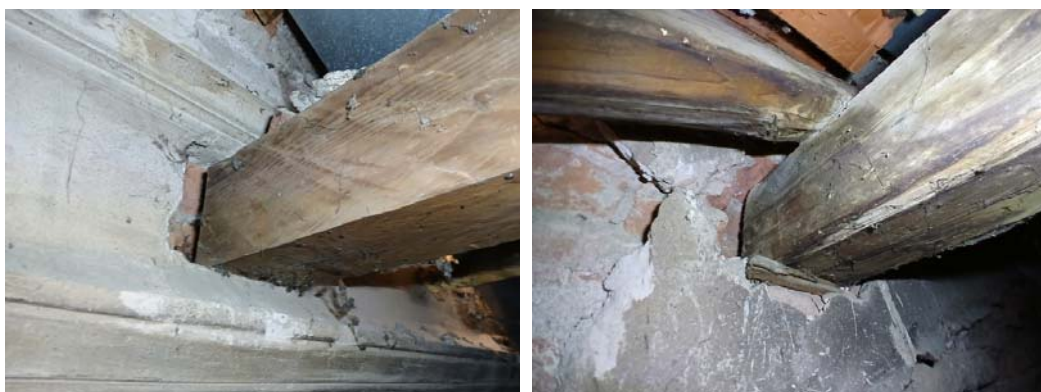
*Slika 83. Neadekvatno oslanjanje podrožnjača na zidane nadzidke*

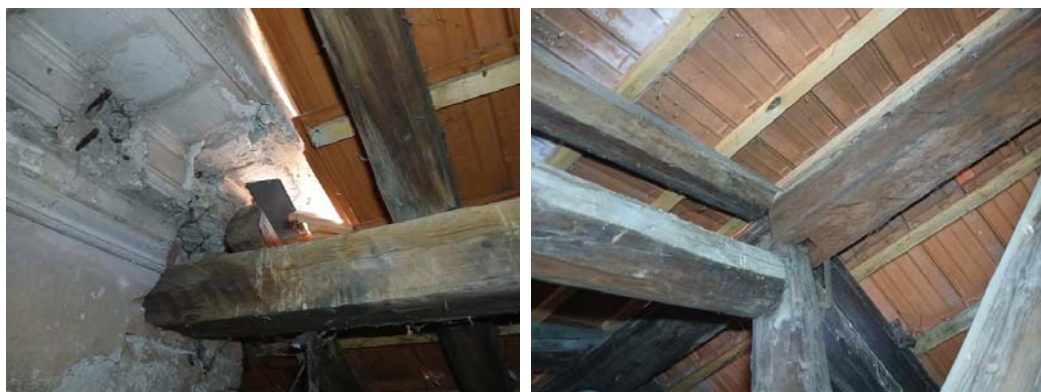
*Slika 84. Neadekvatno oslanjanje podrožnjače na zidani nadzidak (levo), neadekvatna veza stuba i slemenjače (desno)*

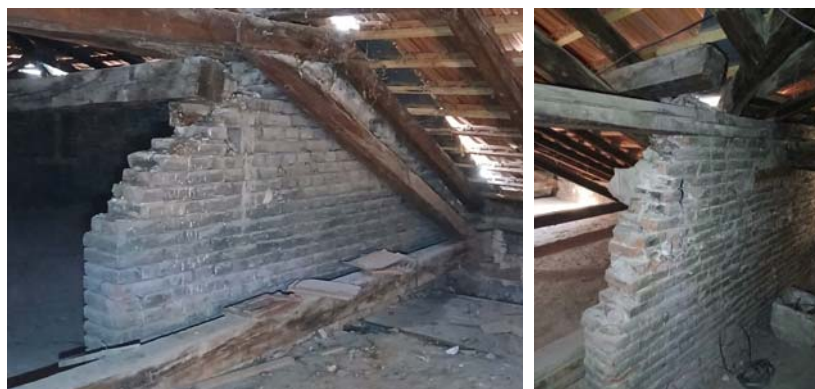
*Slika 85. Dekompozicija sloga krovnih nadzidaka i oslonačkih zidova*

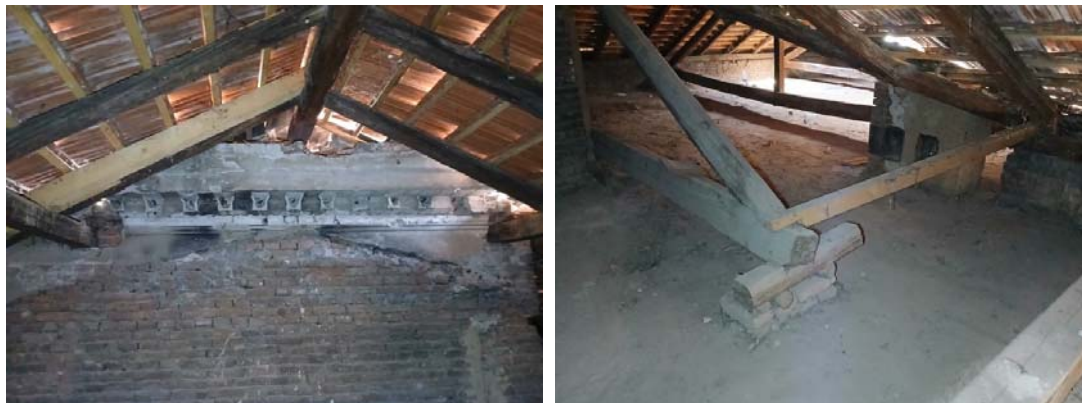
*Slika 86. Zamena pojedinačnih elemenata krovne konstrukcije*

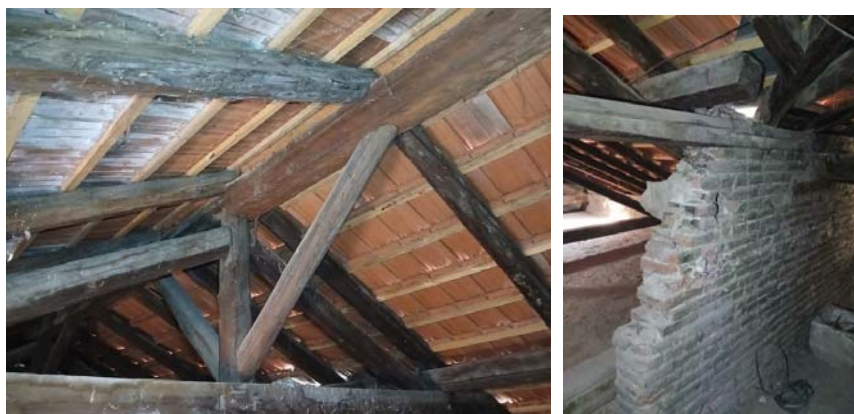
*Slika 87. Različita boja građe ukazuje na prethodne radove na rekonstrukciji krova (levo), izostanak oslanjanja podrožnjače na kraju (desno)*

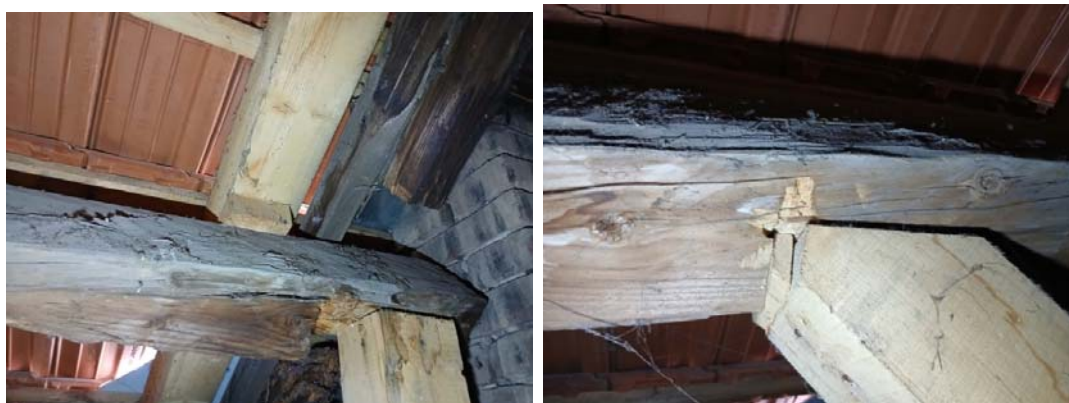
Generalno može se reći da je krovna konstrukcija polako tokom vremena gubila na integritetu. Osim nabrojanih problema sa pojedinim krovnim vezačima koji se manifestuju uglavnom kroz prevelike deformacije, na većem delu krova gotovo svugde su prisutna manja ili veća oštećenja, razni defekti, anomalije krovnih elemenata, oslonaca, i dr. Građa je uglavnom zdrava, bez truleži i crvotočina, ali su elementi ispucali (*Slika 80*), deformisani upredanjem, sa kompromitovanim vezama. Satrulela građa je evidentirana samo na mestima dugotrajnog procurivanja vode, najčešće u uvalama (*Slika 81*). Crvotočina je evidentirana samo na par greda koje su izvorno ugrađene bez skidanja kore (*Slika 82*). Primenjena je građa različitog stepena obrade: rezana, tesana i po neka oblica. Rezana četinarska građa je upotrebljena prilikom sanacija krova čiji se radovi mogu videti na više mesta. Sanacija je obuhvatala zamenu pojedinih elemenata krova ili njihovo pojačanje udvajanjem postojećih elemenata novim gredama. Od nedostataka evidentirano je mestimično otpadanje „pajanti“, kao posledice ugradnje vlažne građe i primene veze na ravan „čep“ bez štapastih spojnih sredstava. Prilikom sanacija ostvarivane su nedopustivo male dimenzije naleganja novougrađenih elemenata na zidane zidove ili druge elemente krova (*Slike 83 i 84*). Evidentirana je i primena sanacionih elemenata nedopustivo malih dimenzija (upotrebljavane su letve). Mnogi zidani nadzidci su napukli, delimično razidani, nakrivljeni, ... (*Slika 85*). Tragovi gareži si u dalje vidljivi na krovnoj konstrukciji u desnom krilu objekta. Elementi zahvaćeni požarom su smanjenih dimenzija poprečnog preseka. Novoizvedene veze dodatih elemenata prilikom sanacionih radova su upitnog kvaliteta (*Slika 88*).

*Slika 88. Neadekvatno izvedene veze prilikom poslednje sanacije krovne konstrukcije*

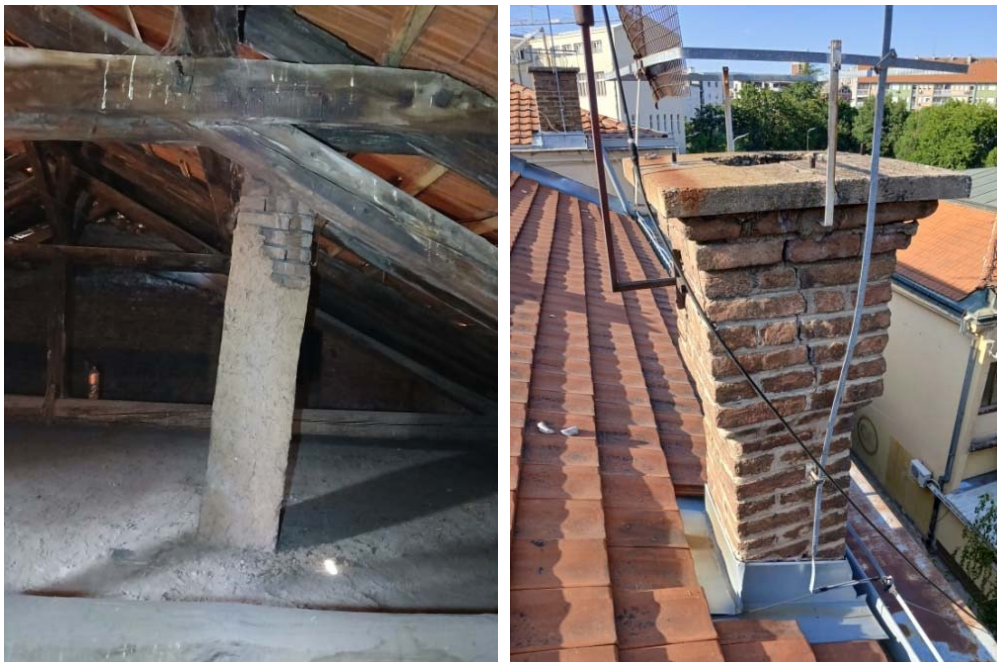
Dimnjaci su u jako lošem opštem stanju. Ispucali su, pojedini su se nakrivili, na više mesta je evidentiran izostanak ispune malterskih spojnica, pojedine opeke su propale, dimnjačke kape su u lošem stanju, ... (Slike 89 i 90). Svi jednokanalni dimnjaci su nestabilni i ljuljaju se ukoliko se gurnu rukom. Svi jednokanalni dimnjaci moraju biti urgentno porušeni. Mogućnost za prezidavanjem jednokanalnih dimnjaka trenutno ne postoji. Višekanalni dimnjaci zbog svoje veće krutosti mogu biti sanirani prezidavanjem poslednjih par redova i izradom novih kapa. Restauraciju vitkih dimnjaka izvesti tek nakon obezbeđenja krute poslednje tavanica. Moraju se najpre stvoriti uslovi za sigurno aseizmičko ankerovanje dimnjaka.

*Slika 89. Nakrivljen dimnjak (levo), ispucao dimnjak (desno)*

Čišćenje preostalih olučnih horizontala. Prepraviti „uska grla“ na prelazu olučne horizontale na vertikalu. Prepraviti postojeće detalje, proširiti sadašnje „smanjene“ štucne i vratiti ih na prvobitni prečnik olučnih vertikala. Na mestu svođenja olučnih vertikala višeg nivoa krova na niži umesto „štucne“ napraviti prihvat u vidu šireg bočnog kotlić-a. Zameniti „plitak“ limeni opšiv iza atika na delu krova iznad centralnog hola. Zameniti problematične uvale. Zameniti polomljeni crep, popraviti oštećeni malter za vezu žljebnjaka na slemenima i grebenima, ponovno ukrojiti crep u uvalama, mestimično popraviti nosače gromobranske instalacije. Nastaviti odsečenu prelivnu cev ekspanzionog suda centralnog grejanja i kanalisati je u olučnu horizontalu. Sve jednokanalne dimnjake urgentno porušiti do nivoa tavanice sprata.

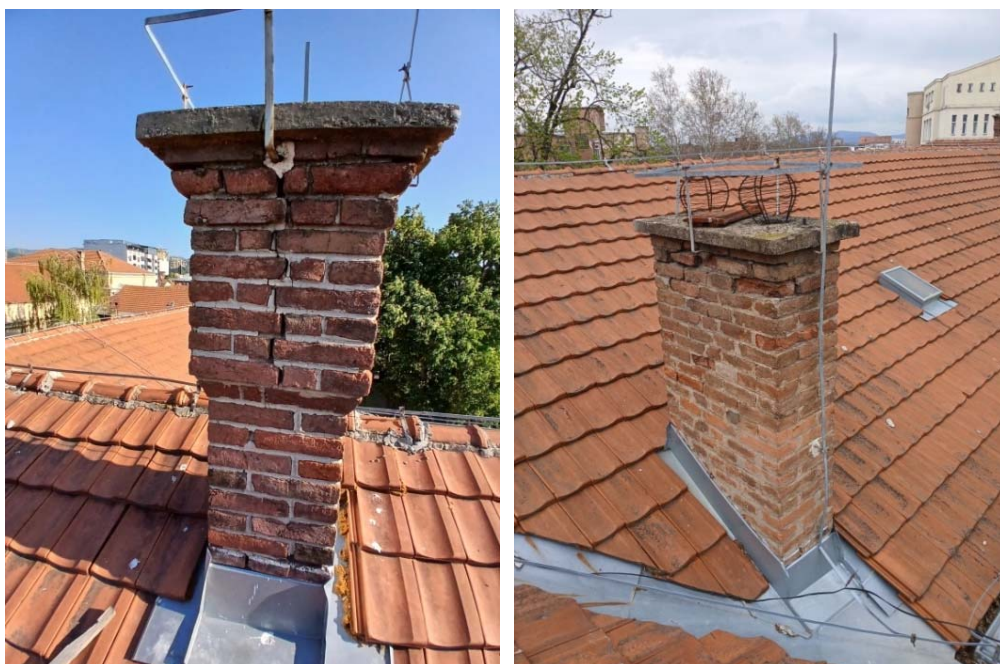
*Slika 90. Ispucali dimnjaci*

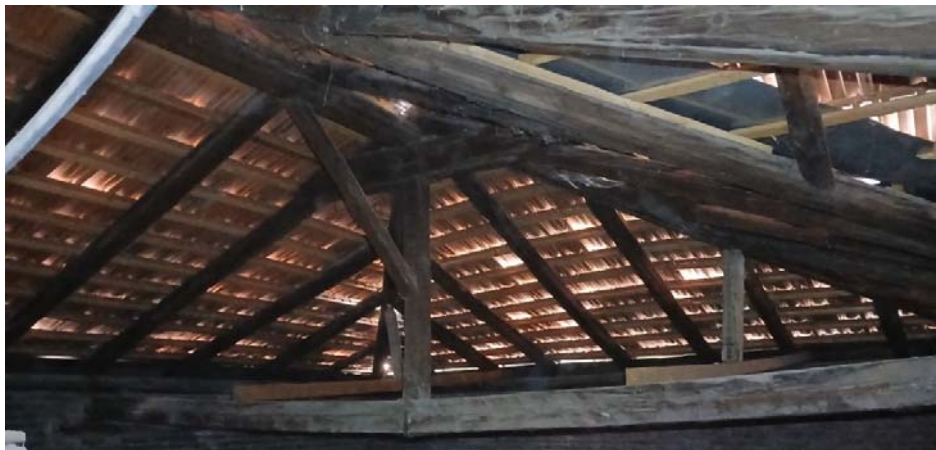
Nakon poslednje rekonstrukcije krova crep je loše složen i ne naleže dobro (*Slika 91*). Uzrok ovoj pojavi je izostanak ispravljanja krovnih ravni. Tokom vremena rogovi su se izdeformisali tako da nove letve ne leže u istoj ravni već su izvitoperene, a to se prenosi i na crep. Zazori su preveliki naročito na mestima uvala i grebena. Ovo je problematično sa stanovišta trajnosti konstrukcije krova jer omogućava navejavanje snega i prodor kišnice. Prilikom izvođenja radova na prepokrivanju krova propuštena je prilika za ugradnjom sekundarne hidroizolacije u vidu zaptivanja krova vodonepropusnom-paropropusnom folijom. Na krovu su ugrađene nove letve, većim delom je zamenjen crep novim, dok je postojeći crep zadržan iznad centralnog hola.

*Slika 91. Loše uklopljen krovni pokrivač*

Pregledom krova sa spoljne strane ustanovljeno je da postoji niz problema koji moraju biti urgentno rešavani jer predstavljaju uzrok nastanka većine problema sa procurivanjem vode unutar objekta. Ovde se pre svega misli na: zamenu polomljenog crepa, na popravku maltera za vezu žljebnjaka na slemenima i grebenima, popravak držača gromobranske instalacije, ponovno ukrajanje crepa u uvalama, popravka i zamena limenog opšiva (*Slike 92-98*). S obzirom na složenost geometrije krova jedino trajno rešenje će bit izrada sekundarne hidroizolacije, [to bi podrazumevalo: podašćanje krova, postavljanje vodonepropusne-paropropusne folije, kontraletva, letva i prepokrivanje krova.

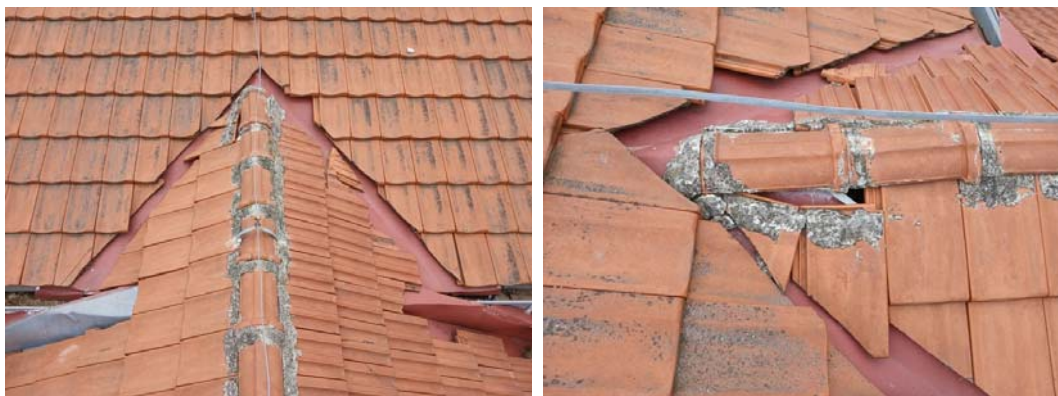
*Slika 92. Rasturen pokrov crepom u slemenu u osi F*

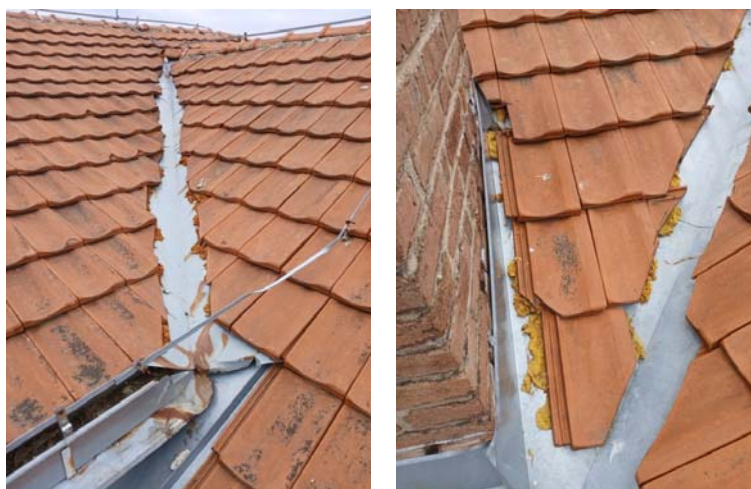
*Slika 93. Loše ukrojen crep na mestu uvale (levo), vezivanje crepa pur-penom (desno)*

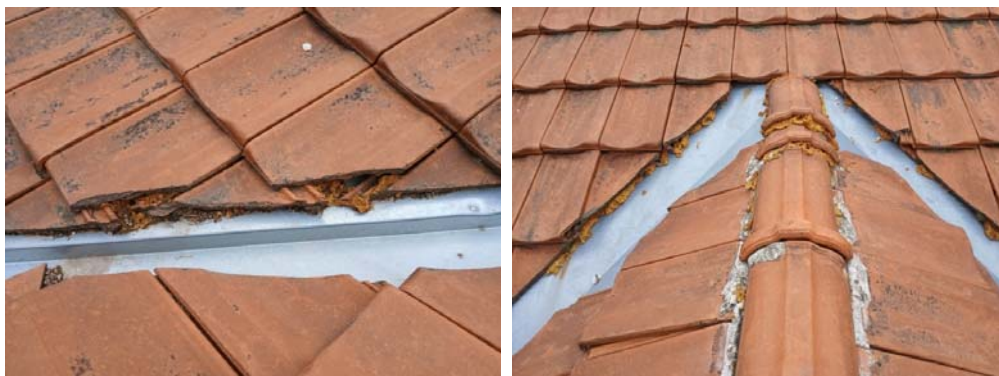
*Slika 94. Loše ukrojen crep na mestu uvale (levo), vezivanje crepa i žljebnjaka pur-penom (desno)*

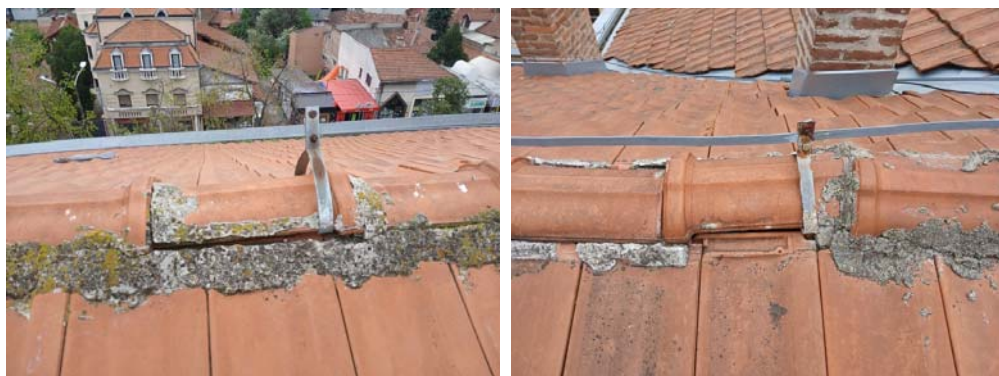
*Slika 95. Uticaj gromobranskih držača na poklopce slemena*

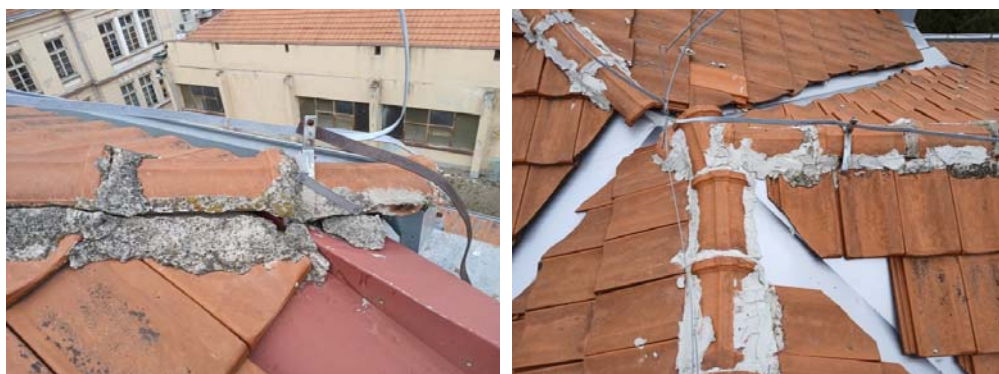
*Slika 96. Uticaj gromobranskih držača na poklopce grebena i slemena*

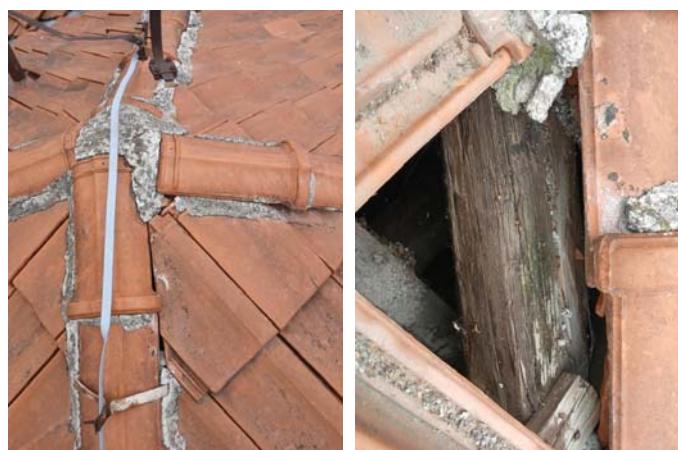
*Slika 97. Raznizani krovni poklopci „žljebnjaci“ na delu grebena između osa B-C / 2-3(levo), otpao žljebnjak na grebenu (desno)*

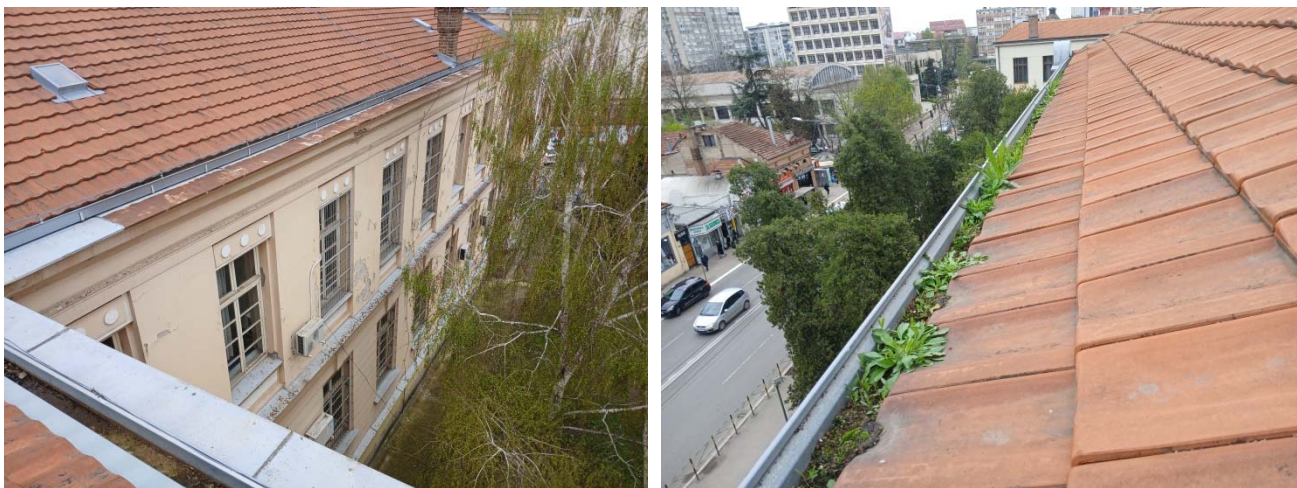
Limeni opšiv i olučne horizontale ležećih oluka su malog poprečnog preseka (*Slika 99*). Rastojanja olučnih vertikala na istočnom i zapadnom krilu su prevelika. Gimnazije nemaju stalno zaposleno lice osposobljeno za rad na visini tako da se oluci ne održavaju. Oluci se ne čiste u dužim vremenskim intervalima tako da dolazi do zapušanja zemljom, lišćem, otpalim malterom sa krova, i dr. (*Slika 100*). I ovako mali poprečni presek horizontala dodatno je uzurpiran, tako da je propusna moć oluka jako mala. Sledeći uočen problem kod oblikovanja oluka je nepotrebna redukcija na prelazu sa novougrađenih horizontala na stare vertikale. Ova redukcija iznosi oko polovine poprečnog preseka (*Slika 101*). Dolazi do prelivanja vode unutar objekta kod jakih kiša. Usled naizmeničnog vlaženja i sušenja dolazi do truljenja tavanskog podašćanja, tavanjača i plafonske konstrukcija, što rezultira najpre narušenim estetskim izgledom učionica i komunikacionih traktova, a kako degradacioni procesi napreduju, i nestabilnošću tršćanog plafona.

*Slika 100. Dužina olučne horizontale na istočnom krilu (levo), oluk na južnoj fasadi iznad centralnog ulaza (desno)*

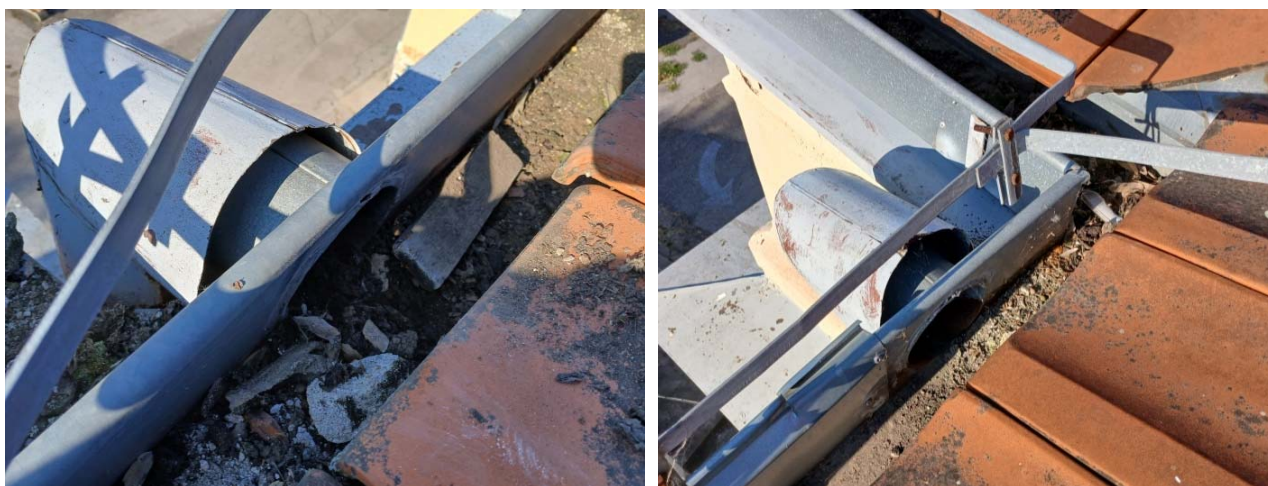
*Slika 101. Nepravilno izveden priključak olučne horizontale u osi 10 (levo), redukovanje poprečnog preseka oluka (desno)*

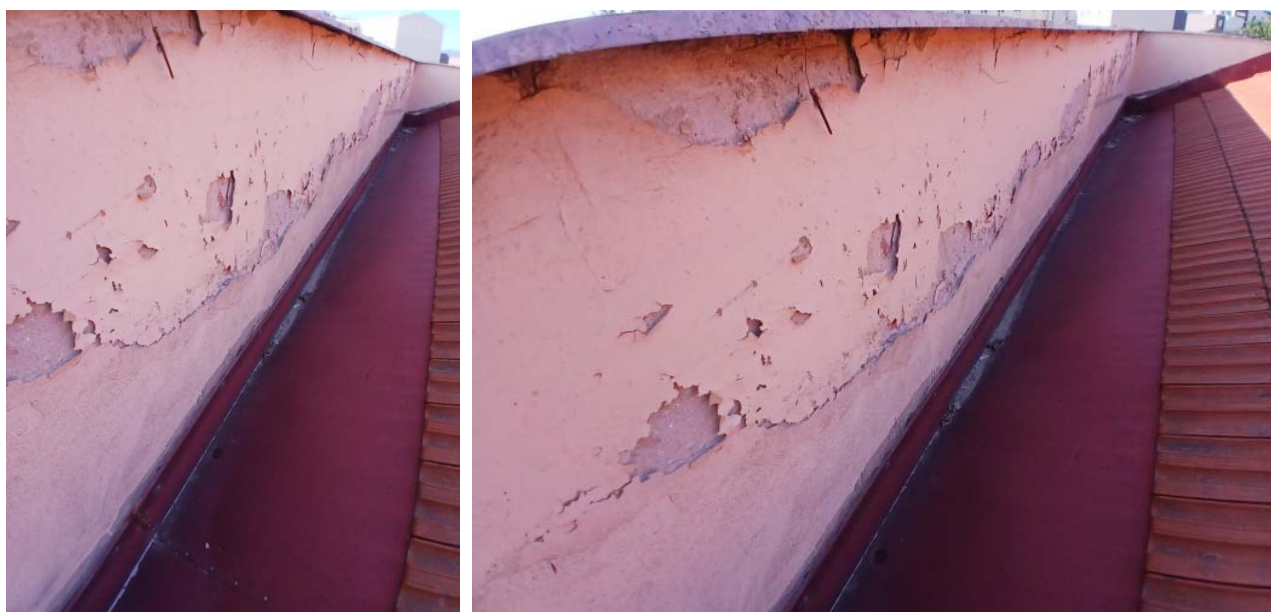
*Slika 102. Neprimereno nizak limeni opšiv na mestu iza atike u osi E*

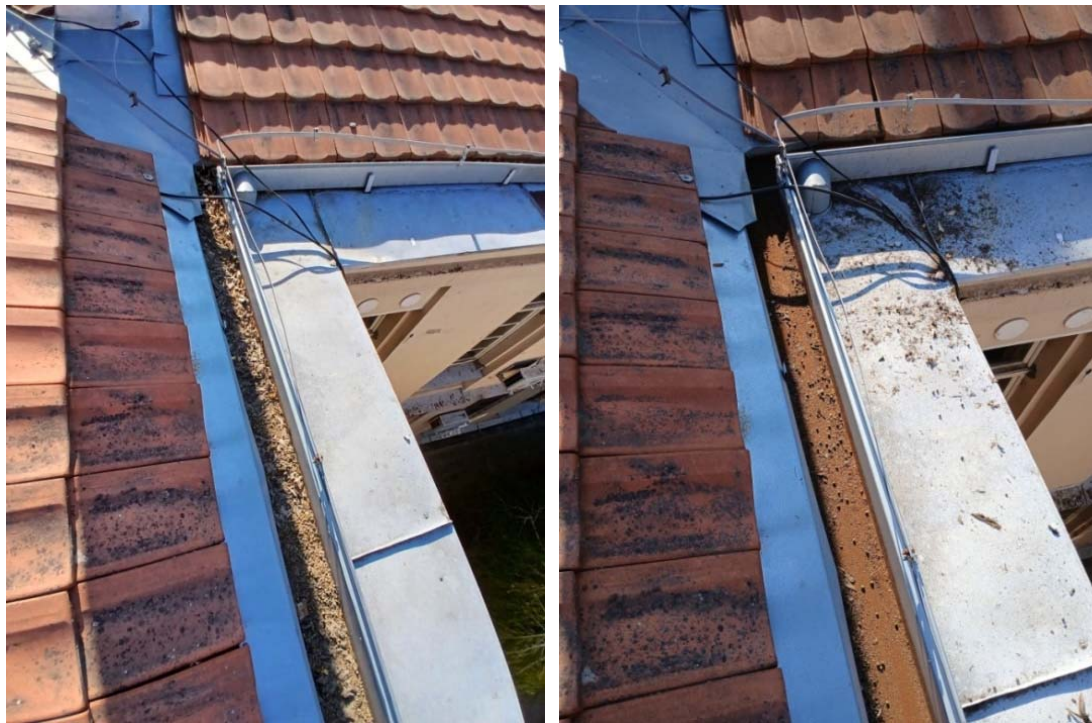
*Slika 103. Olučna horizontala u osi 4, levo krilo objekta pre i posle čišćenja od strane radnika GAF-a*

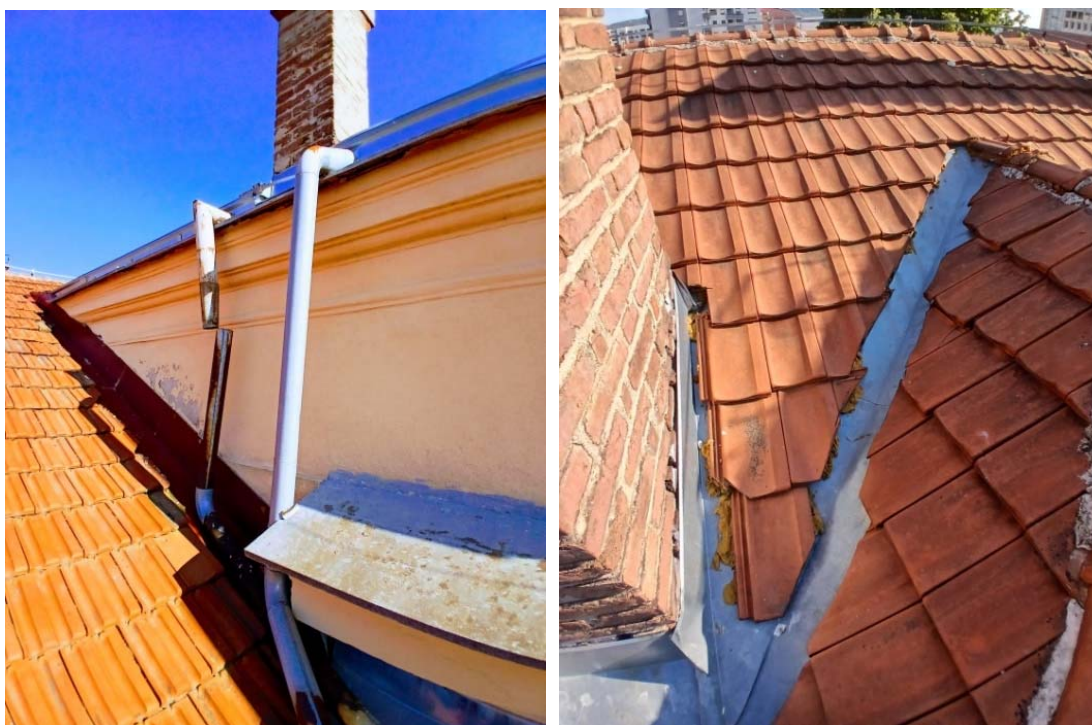
Uočeni su i problemi svođenja kišnice sa krovnih ravni veće visine na niže krovne ravni (*Slike 104 i 105*). Olučne vertikale severnog dela krova iznad svečane sale nisu mehanički pričvršćene za zidove, slobodne su i oslanjaju se na donje olučno koleno koje je uprto u crep nižeg nivoa. Malo pomeranje izaziva izvlačenje cevi iz cevi. Olučne vertikale moraju pocinčanim šelnama biti pričvršćene u stabilne tačke krova (zidane zidove). Posebnu pažnju treba posvetiti oblikovanju detalja prelaza olučne vertikale na nižu olučnu vertikalnu. Ovaj prelaz treba predvideti „kazančetom“ tj. proširenjem, a nikako cev u cev.

*Slika 104. Izvučena-prekinuta olučna vertikalna E (levo), neadekvatno ukrojen crep u uvali (desno)*

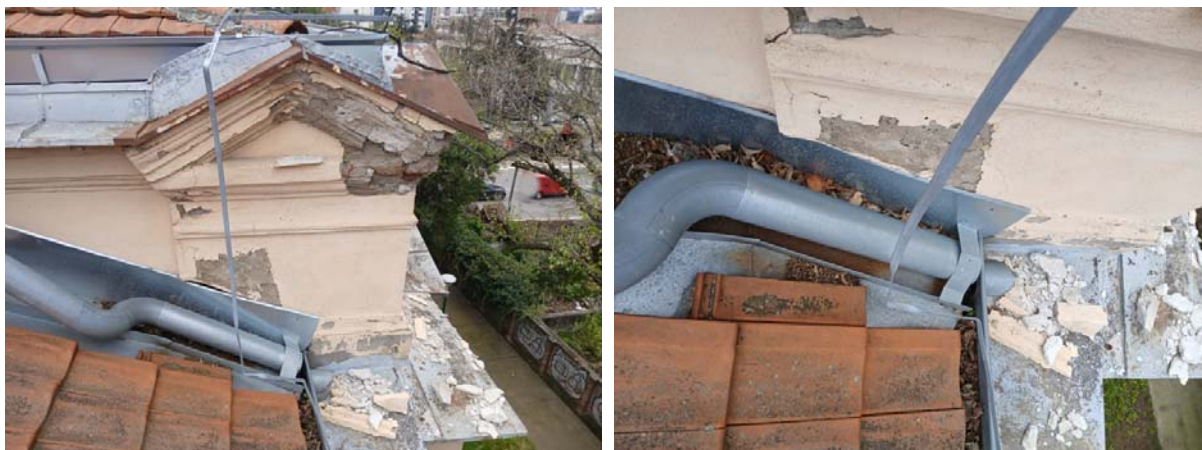
*Slika 105. Loš limeni opšiv i posledice kvašenja venca i atikeke u osi 3 (levo), neadekvatan prihvat oluka sa krovne ravni višeg nivoa (desno)*

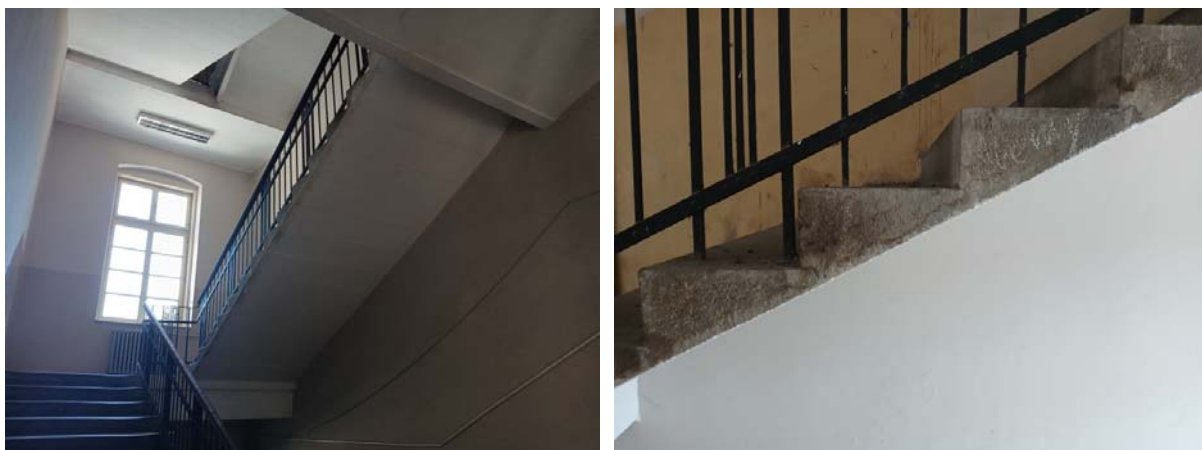
Sporedna stepeništa u istočnom i zapadnom krulu glavne zgrade su izvedena na delu stepenišnih krakova kao konzolna (*Slika 106*). Još starim Pravilnikom o tehničkim normativima za izgradnju objekata visokogradnje u seizmičkim područjima („Sl. List SFRJ“ br. 31/81, 49/82, 29/93, 21/88 i 52/90) tačnije članom 105 ovakav vid oslanjanja bio je zabranjen. Ovaj vid aseizmičkog ojačanja se najčešće rešava dodavanjem čelične podkonstrukcije, a samo konstrukcijsko rešenje ojačanja stepenišnih krakova može se izvesti potpuno nezavisno od globalnog ojačanja celokupnog objekta na seizmička dejstva.

*Slika 106. Konzolna stepeništa uklještena u zidanom zidu*

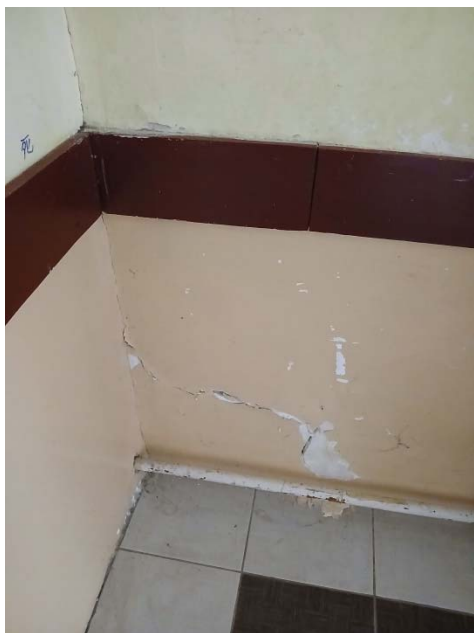
Koncentracija pukotina u zidovima pomoćnog objekta za obrazovanje je u uglu objekta na strani ka Filozofskom fakultetu (sala kabineta za hemiju). Pukotine su izraženije na parapetima i mestima slabljenja zidova otvorima za vrata i prozore (*Slike 108 i 109*). Propagacija pukotina ide i kroz uglove zidova koji se sutiču. Pored pukotina na zidovima je evidentirana i njihova dislokacija i rotacija oko ose temelja. U nivou parapeta i nadprozorne grede pojedini fasadni zidovi se razmiču tj. pomeraju se ka spolja. Na uglu objekta došlo je do potpune dezintegracije sloga blokova i krajnji deo zida se urušio (*Slika 110*). Širina formiranih pukotina se kreće do 22 mm u zapadnom krilu objekta, tj. u hodniku i kabinetu za hemiju (*Slika 111*). Ovako značajna oštećenja zidova mogu se pripisati ciklusima naizmeničnog skupljanja i bubrenja glinovitog tla u sušnom i kišnom periodu godine. Ovom problemu doprinosi neadekvatno odvodnjavanje atmosferske vode iz olučnih vertikalna. Izlivi su neposredno uz soklene zidove (*Slika 112*). Sokleni zidovi su urađeni dosta nisko i od neadekvatnog su materijala Horizontalna hidroizolacija za prekid kapilarne vlage na prelazu između temeljne konstrukcije i zidanih zidova je mestimično propala. Povećanju vlage doprinosi i to što je voda sa krova objekta br. 3 na komšijskoj parcele br. 2069/3 K.O. Čele Kula prevedena preko ograde na krovnu ravan pomoćnog objekta (*Slika 113*). Negativan uticaj na sleganje temeljnog tla takođe može da ima i koreni sistem drveta platana koji je u neposrednoj blizini aneksa.

Slika 109. Dijagonalne pukotine na poprečnim i podužnim zidovima aneksa u laboratoriji za hemiju

- Na zidovima pomoćnog objekta za obrazovanje je evidentirana rotacija van ravni zida, a pukotine su širine do 20 mm. Zidovima u severozapadnom delu objekta je ugrožena nosivost i stabilnost;

- Uzroci nastanka pukotina u zidovima pomoćnog objekta su naizmenični ciklusi skupljanja i bubrenja tla u sušnom i kišnom periodu godine;
- Oštećenja pomoćnog objekta moraju se urgentno sanirati, a do izvođenja ovih radova potrebno je ovaj oštećeni deo pomoćnog objekta staviti van upotrebe.

Pomoćni objekat za obrazovanje zahteva ozbiljnu rekonstrukciju i ojačanje. Oštećene delove zidova je neophodno prezidati. Naknadno uraditi vertikalne serklaže po obodu objekta. Izvršiti podbijanje temelja sa spoljašnje strane objekta.

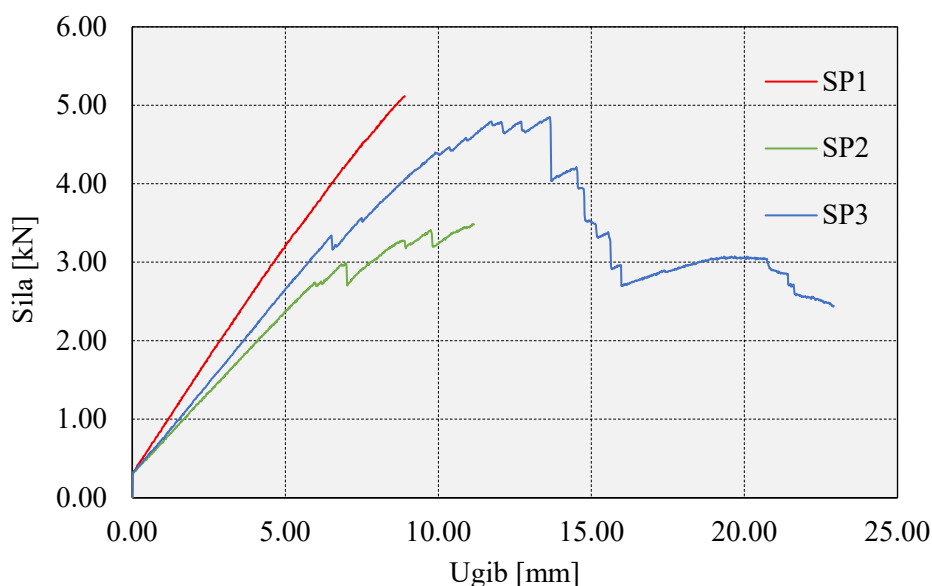
*Slika 114. Zavisnost sila-pomeranje ispitnih uzoraka*

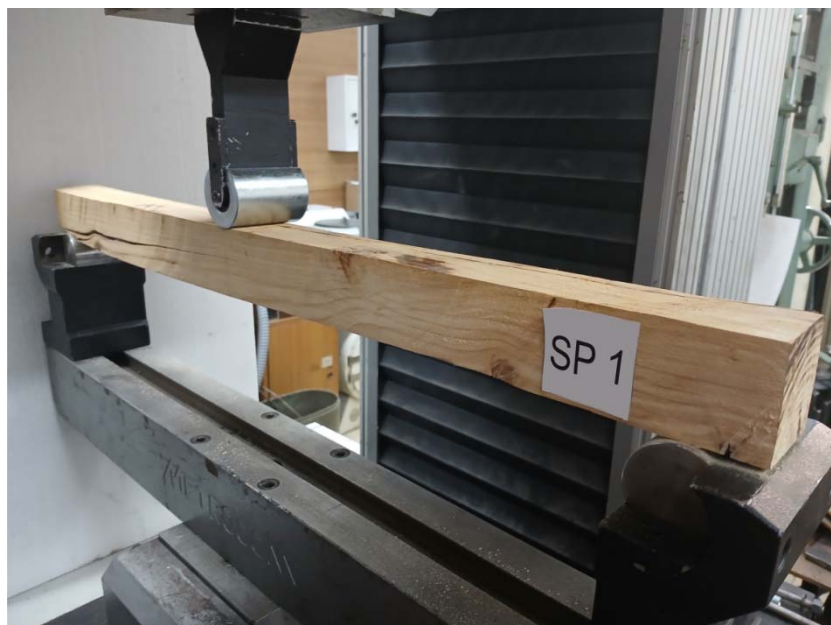
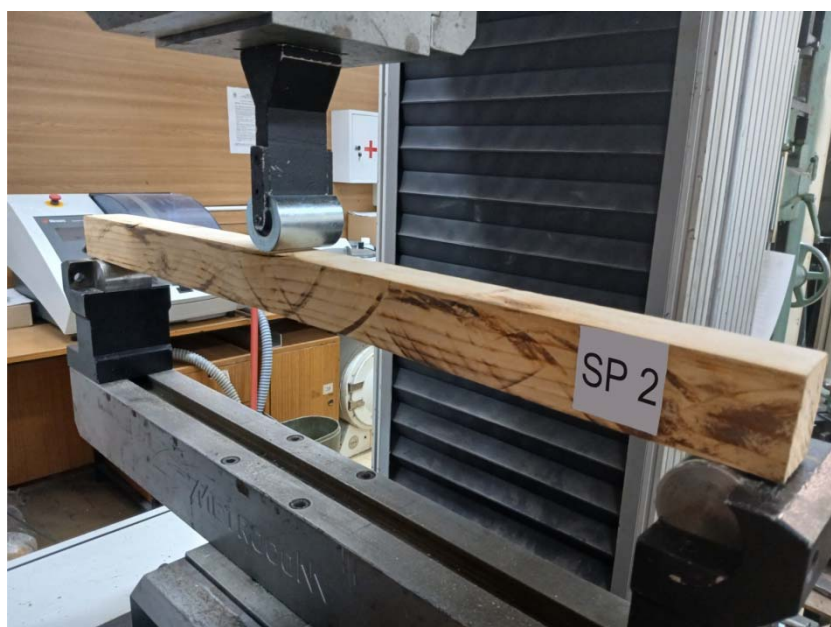
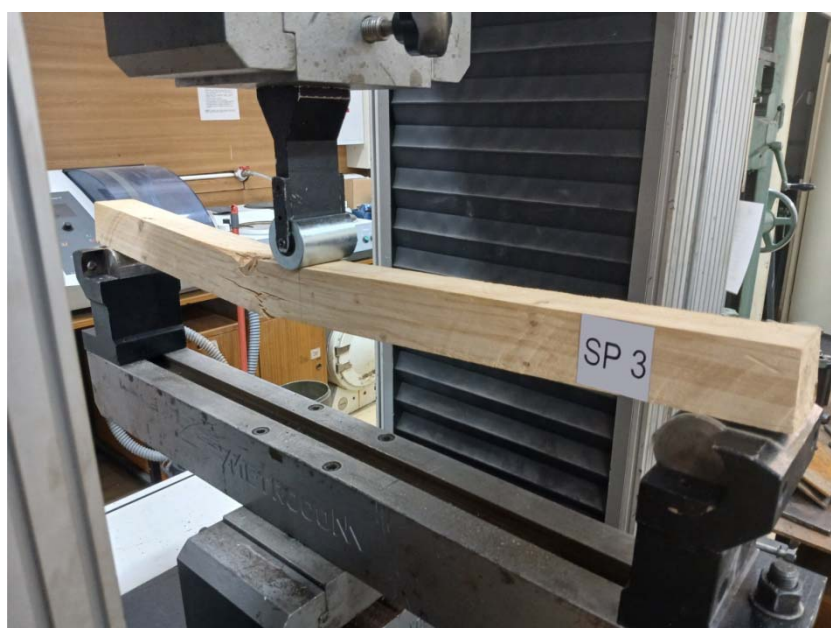
Tri formirana uzorka za ispitivanje su prizmatičnog oblika dimenzija prikazanih u Tabeli 1. Ispitivanje je urađeno na hidrauličnoj presi sa automatskim priraštajem sile. Statički sistem ispitnih uzoraka je prosta greda raspona 745 mm, dok je sila aplicirana u polovini raspona. Hidraulična presa je povezana sa akvizicionim instrumentom, pri čemu je meren intenzitet sile i veličina hoda klipa prese (ugib uzorka) na svakih 0,1 sec. Na osnovu prikupljenih i obrađenih podataka ispitivanja definisane su funkcije zavisnosti sila-pomeranje sva tri uzorka (*Slika 114*). Uzorci su ispitivani do loma (*Slika 115*). Na osnovu rezultata se zaključuje da je kod uzorka SP1 došlo do progresivnog loma u zoni levog oslonca gde postoji defekt drveta (čvor), dok je kod uzoraka SP2 i SP3 nastupao delimični sukcesivni lom pojedinačnih vlakana drveta sve do konačnog otkaza uzoraka. Takođe, i kod ovih uzoraka je lom nastupio u zoni defekata drveta.

*Slika 115. Lom ispitnih uzoraka*
